**Kunde: Björn**  
**Datum: 28.03.2023**  
**Gerät: Icom IC-7400 Serie 01348**

### 1. Angabe Fehlfunktion

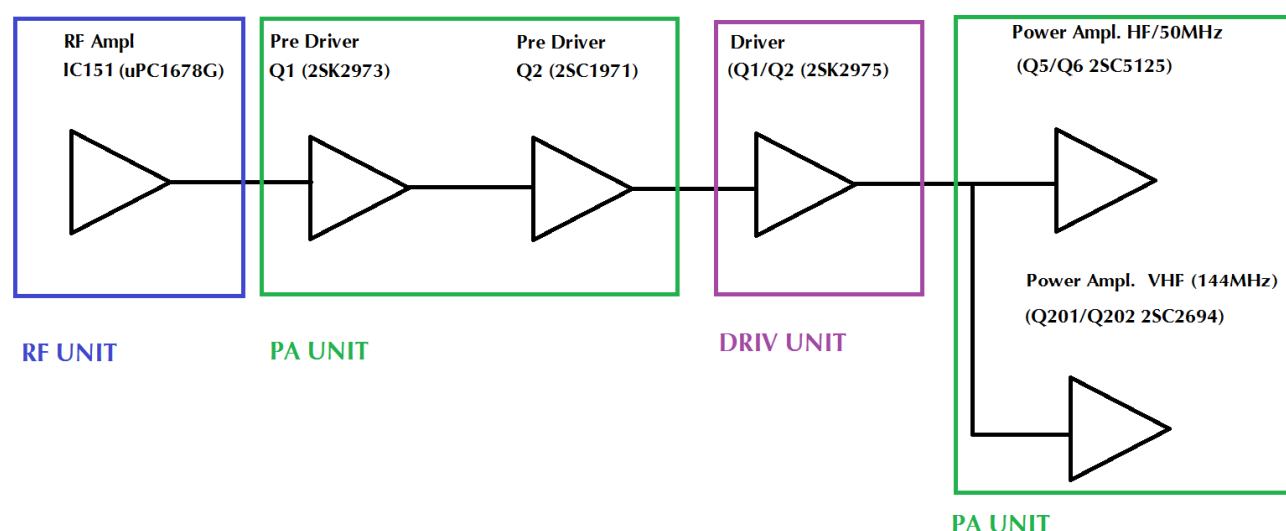
Als Erstes besorgte ich mir das Service Handbuch und identifizierte mit Hilfe des Blockdiagramms den Bereich, wo das RF-Signal in Richtung Endstufe verstärkt wird. In der RF-Unit wird das RF-Signal vom IC151 Leistungsverstärkt und über die Buchse J151 mit einem Koaxkabel zum Endstufenmodul (PA Unit) geführt.

Nach eingehender Analyse der Schaltbilder konnte ich mir ein Bild machen, wie der Pfad des TRF-Signals von durch die verschiedenen Verstärkerstufen hindurch zur Antennenbuchse gelangte.

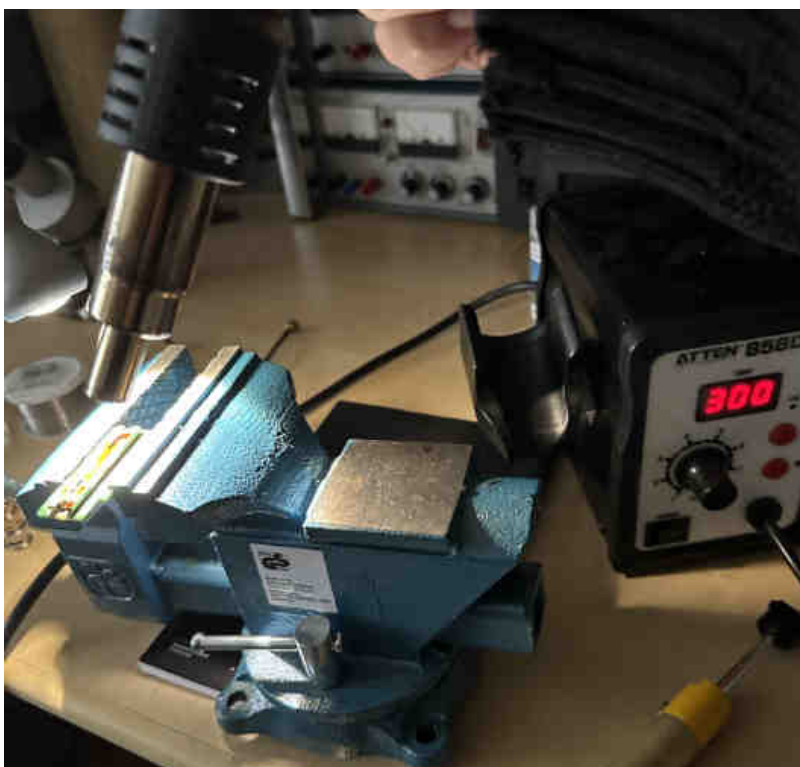
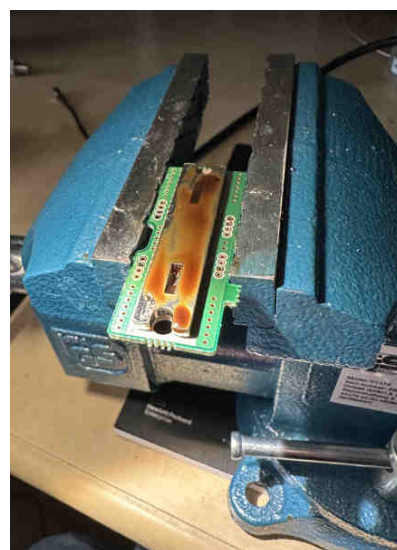
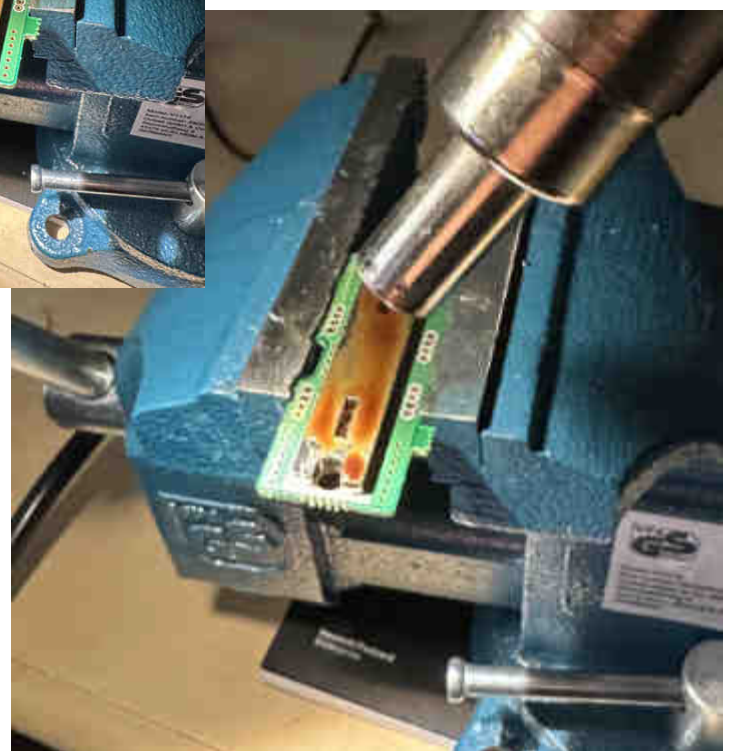
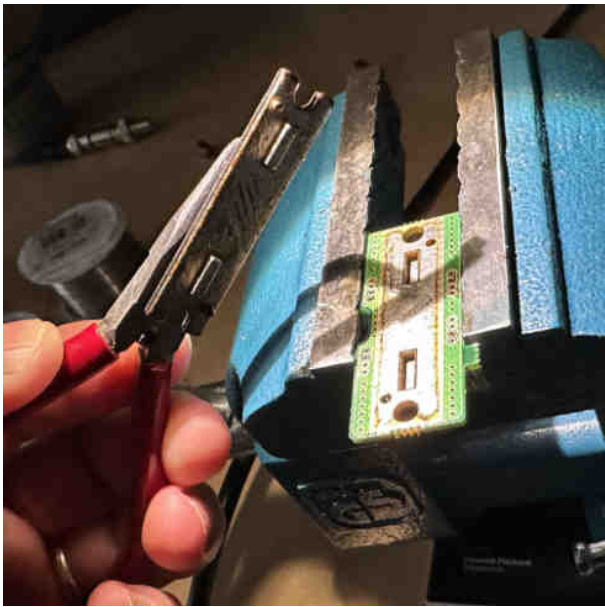
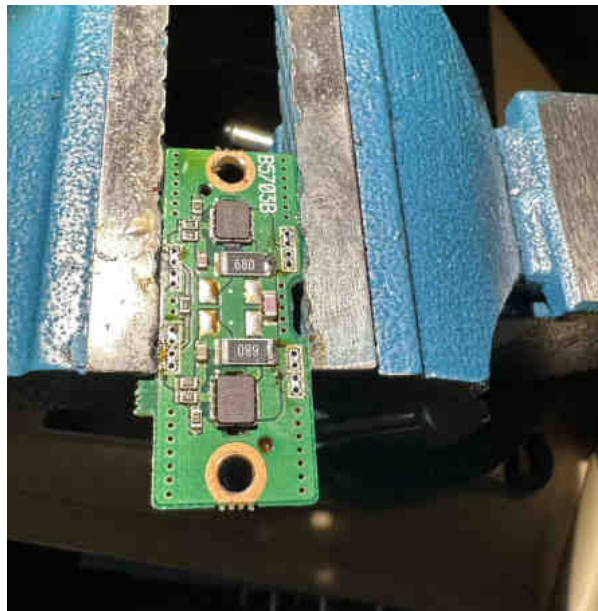
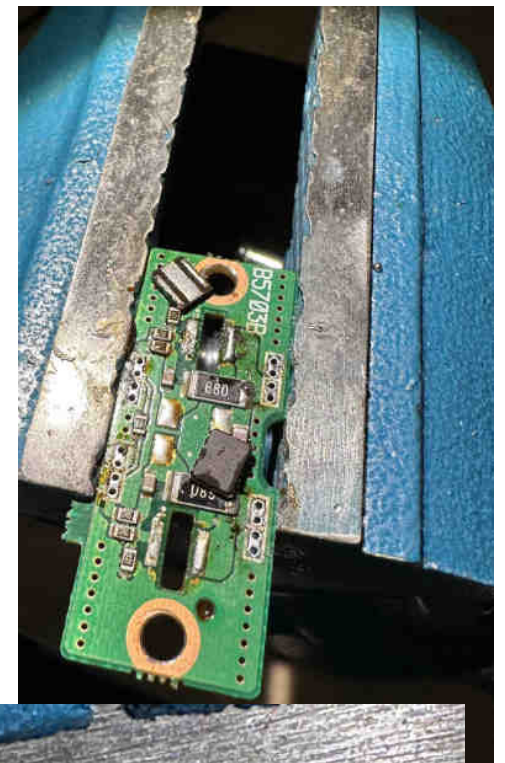
Für mich hiess dies mal, dass der IC151 in Ordnung war. Sowohl Q1 als auch Q2 wiesen am KO eine messbare plausible Verstärkung auf. Hingegen kam aus dem Driver-Modul kaum ein brauchbares Signal in Richtung Endstufe-Verstärker.

Mit meinem Halbleiter-Prüfgerät Atlas DC-55 prüfte ich beide MOSFETS und falls es noch notwendig war, hatte ich nun die Bestätigung, dass diese einen Kurzschluss hatten.

Im Internet fand ich einige Hinweise, wie man die defekten MOSFETS des Typs 2SK2975 mit dem Ersatztyp von Mitsubishi RD07MVS1 hätte ersetzen können. Auch ICOM dokumentierte eine solche Anpassung.

Also beschloss ich, das Driver-Modul auszubauen und mich ans Ersetzen der beiden MOSFETS zu machen. Diese MOSFETS sind als SMD konzipiert und zudem an einen Kühlkörper auf der Rückseite der Platine angelötet. Diese Teile voneinander zu trennen war recht aufwendig und wer dies schon einmal getan hat, weiss wovon ich spreche. Zum Glück, war es für mich nicht das erste Mal und mit Heissluftpistole, Flussmittel, Lötcolben (2 verschieden) Pinzette und viel Geduld, gelang es mir die Teile zu trennen.

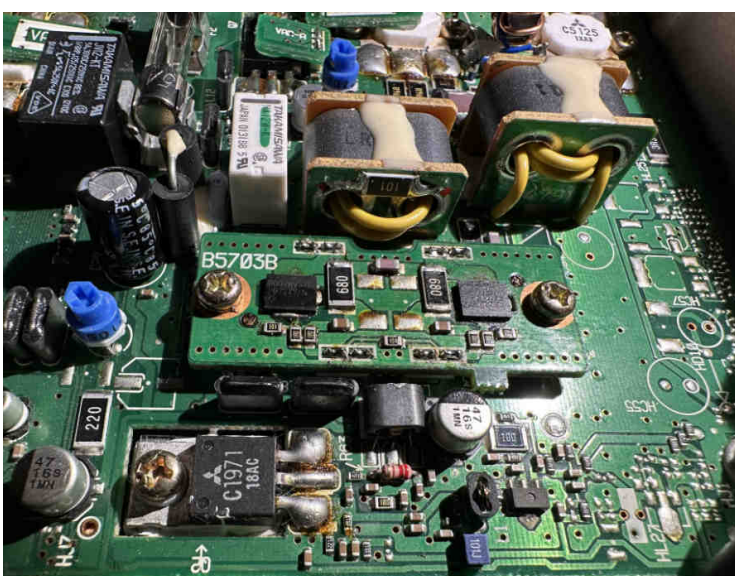
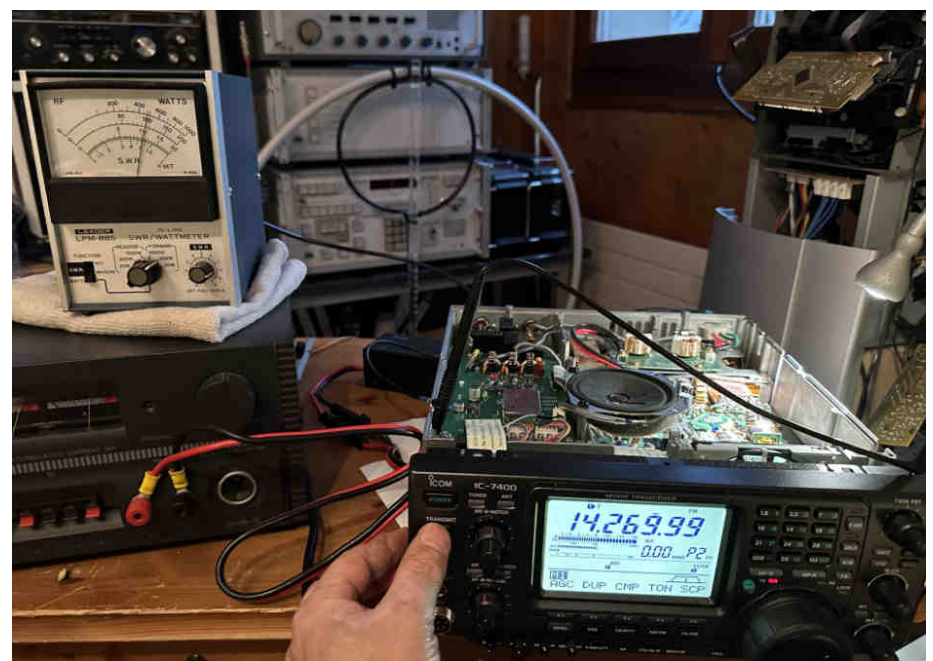
Nachdem alles wieder zusammengebaut war. Drückte ich kurz auf die PTT in FM und stellte mit Freude fest, dass die Leistung wieder voll da war.

Vor dem Anschrauben an die PA Unit kam noch reichlich Wärmeleitpaste drauf...

..et voilat...

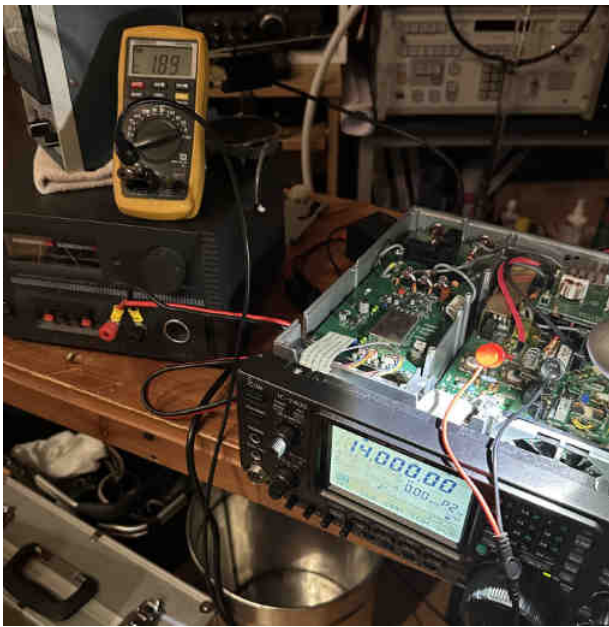
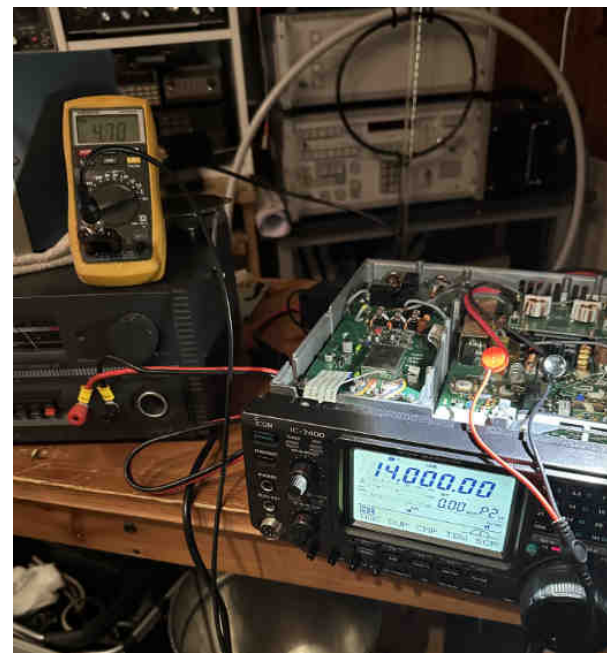
RX-Stromaufnahme

+ 1.5A + 0.3A = 4.7A

Damit war die Reparatur abgeschlossen. Auf Kurzwelle erzeugte der Transceiver 100Watt. Auf den höheren Bändern etwas weniger. Ein paar QSO, u.A. mit 9N7AA (Nepal) auf dem 10m Band in SSB bestätigte die gelungene Reparatur.

Ausser für das Drivermodul, wo anstelle der angegeben 2.5A aus breiterem Kreis von OMs und später auch seitens ICOM einen Ruhestrom von 1.5A empfohlen wir, stellte ich alle andere Ströme gemäss Anleitung ein.
