**Eigner: Ronny**

**Datum: 4.12.2022**

**Gerät: Sony ICF-Pro80 Serie-Nr: 104999**

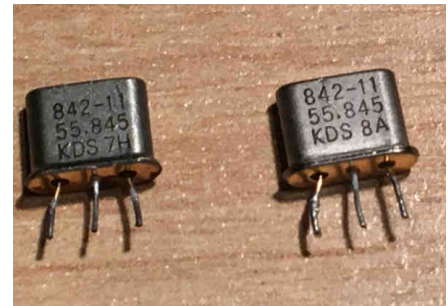
Die Messung zeigte deutlich, dass die Mittenfrequenz des „problematischen“ Filters sich ca. 33kHz Kilohertz unterhalb der Sollfrequenz befand. Die Sollfrequenz entsprach der 1. Zwischenfrequenz von 55.845MHz.

Problem-Filter ( $F_c=55.812\text{MHz}$ )

Nach Rücksprache mit Ronny, erhielt ich von ihm einen alten defekten Sony ICF-7600D, den ich als Ersatzteilstender nutzen durfte. Aus diesem Gerät konnte ich den Quarzfilter ausbauen, der dieselbe Mittenfrequenz (55.845MHz), wie der Pro80 aufweist. Leider war er von Abmessungen her etwa Doppel so gross wie der Originalfilter. Mir war klar, dass ich mir etwas einfallen lassen musste, um diesen Filter in den Pro80 einzubauen.

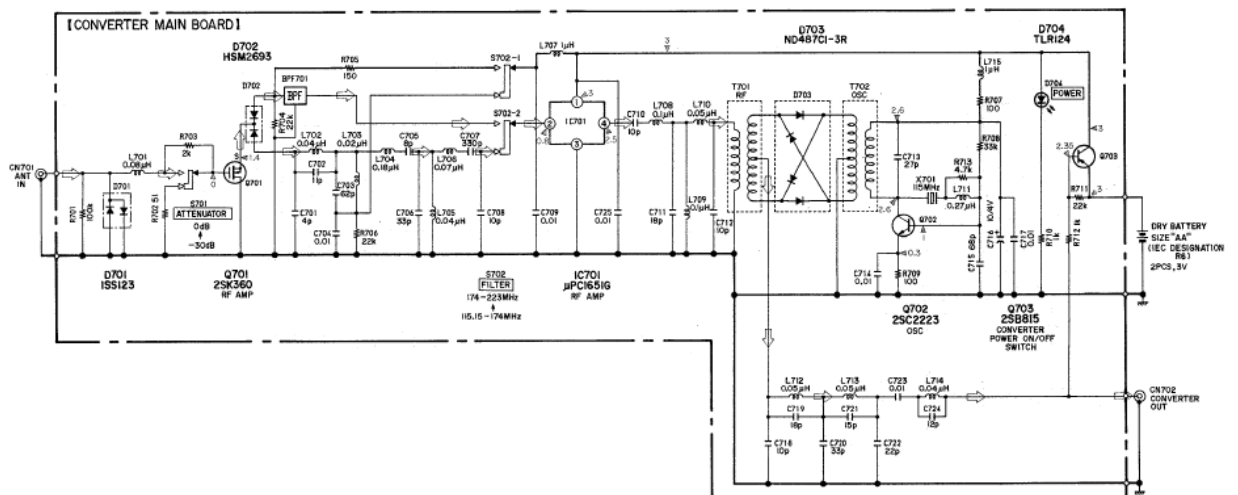
Ich setzte den Konverter zwischen der Teleskopantenne und dem Empfänger. Danach schob ich den Schiebeschalter hinter dem Batteriefach auf die Position „Shift“ und drückte mit einer Büroklammer kurz auf die Reset-Taste, die sich neben dem Schiebeschalter befindet. Dadurch weiss der Pro80, dass er die angezeigte Frequenz um 115MHz nach oben korrigieren muss. Ich stellte die Frequenz der ATIS-Station des Flughafens Grenchen auf 121.105MHz ein. Und da war kein Empfang. Empfangen konnte ich die Station auf 121.150MHz. Rund 50kHz daneben.
