Eigner: Karl

Datum: 13.8.2022

Gerät: Icom IC-775DSP Serie-Nr:

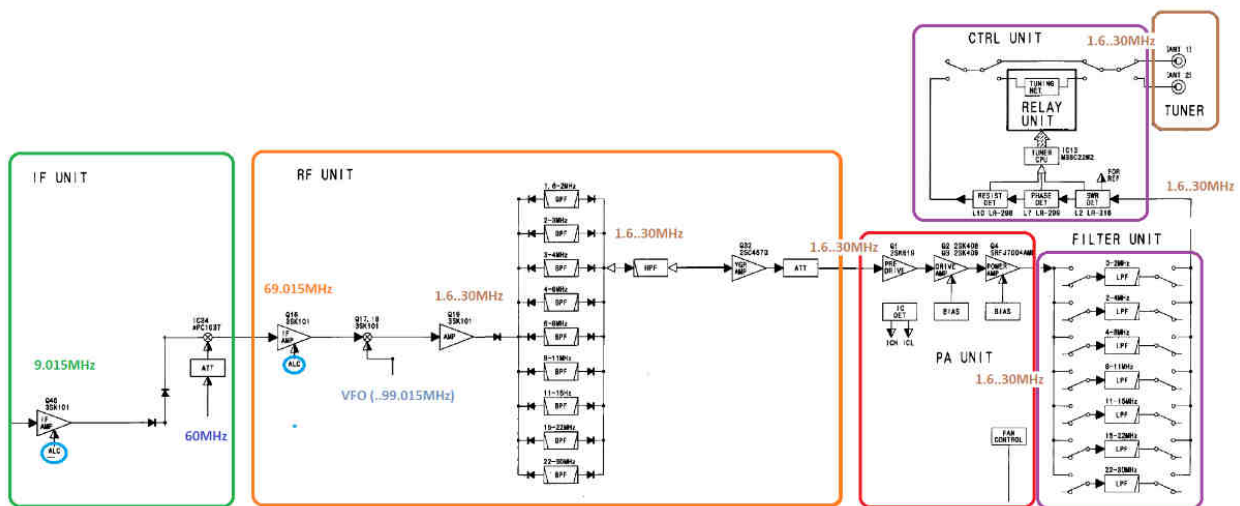
Ich öffnete den Transceiver und als erstes isolierte ich die PA-Endstufe vom Rest des Transceivers. Ich wollte sicherstellen, ob die Endstufentransistoren korrekt arbeiteten. Die Spannung an den Drains beider Endstufen-MOSFETs lag bei rund 13V. Die Gatespannung beim Drücken der PTT-Taste stellte sich bei rund 3.8V ein. Also schien die PA mal soweit in Ordnung zu sein. Ich hätte noch die Spannungen bei den Treibertransistoren messen können, entschied mich jedoch, einen anderen Weg zu gehen. Ich schloss am RF-Eingang des PA-Moduls meinen Marconi-Generator an und bei einem Signalpegel von -10dBm waren schon einige Watt am Wattmeter zu messen. Bei -7dBm betrug die Ausgangsleistung der PA bereits um die 50W. Also war das der Beweis, dass das PA-Modul in Ordnung war, was mal schon sehr gut war, denn die Endstufen-MOSFETs sind sehr schwer zu bekommen und zudem sehr teuer.

Die Schlussfolgerung war, dass die Fehlerursache einen oder mehreren Modulen vor dem PA-Modul liegen müsste. Also fokussierte ich meine Aufmerksamkeit auf das RF-Modul.

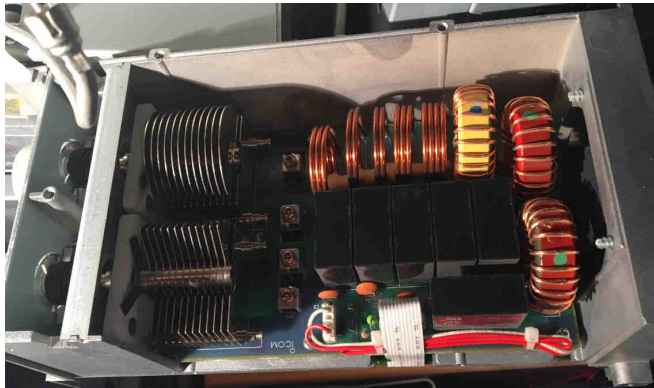
-> ABER... Der ATU funktionierte nicht....

Ich nahm mit Kari Kontakt auf und berichtete ihm über die Reparatur bzw. der Problematik mit ATU und dem Sub-Transceiver Display. Kari meinte, er habe den ATU nie genutzt, da er sowieso nicht funktioniere. Wäre jedoch daran interessiert, dass dieser und die Anzeige beides in Ordnung gebracht würden.

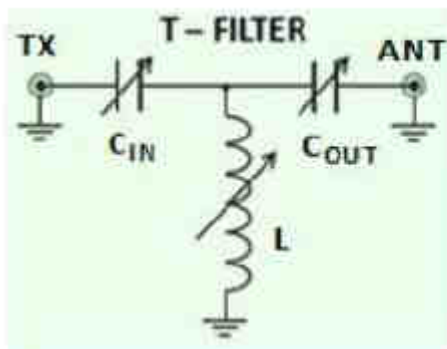
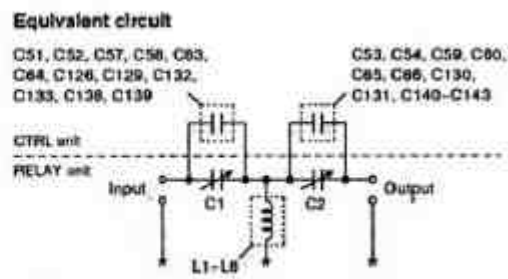
Der ATU nutzt die T-Match-Struktur zur Anpassung der Antennenimpedanz. 2 Motoren steuern die 2 Kondensatoren und mittels Relay wird die Induktanz mit dem Ausschuss bzw. der Zunahme von Teil-Induktanzen eingestellt.

Als erste Massnahme prüfte ich die Relaykontakte und reinigte diese mit Tuner-Spray. Leider brachte dies nicht den erhofften Erfolg. Ich warf einen Blick auf die motorgetriebene Luftkondensatoren und deren Laufgängigkeit zu prüfen.

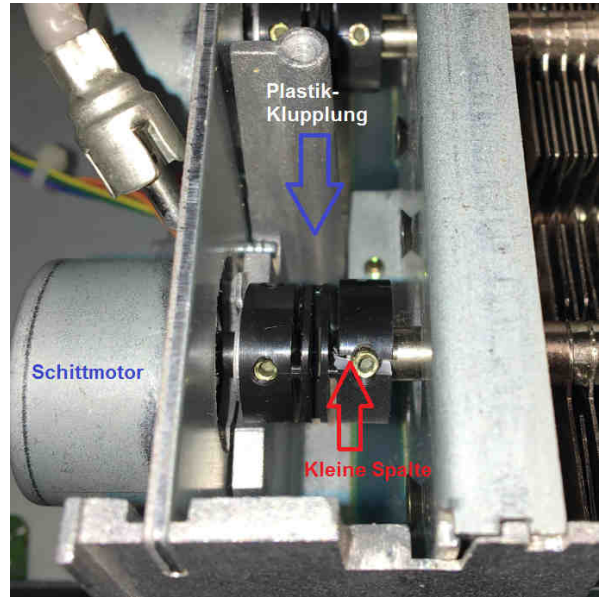
Nach all diesen Prüfungen fokussierte ich bei der Fehlersuche auf die Elektronik der ATU-Steuerung. Zur Einstellung des Anpassungsnetzwerkes kommen 3 Sensoren zum Einsatz. Diese messen die Ausgangsleistung, den reellen Wert der Impedanz und die Signalphase. Dazu kommen Dioden und OPAMPs zu Einsatz. Falls eine dieser Messung nicht korrekt durchgeführt werden kann, läuft die gesamte Anpassung schief. Also beschloss ich die Elemente dieser Sensoren zu prüfen.

Die Steuerplatine für den ATU ist nach der Entfernung der oberen Chassis-Abdeckung einfach zugänglich. Beim genauen Hinschauen, stellte ich fest, dass dieses Modul Zeichen von früheren Reparaturen aufwies. So waren zwei SMD-Dioden durch normale Dioden ersetzt worden.

Ich führte die Messung aller PN-Diodenstrecken mit dem digitalen Multimeter durch und stellte fest, dass die Diode D12 zwischen Anode und Kathode einen Kurzschluss hatte. Bei dieser Diode handelte es sich um eine Doppeldiode des Typs HSM88ASR wobei nur eine davon wird genutzt

So entlödete ich die Diode aus der Platine und setzte sie wieder um 90 Grad gedreht ein. Somit nutzte ich die gute Diodenhälfte anstelle der defekten Diode.

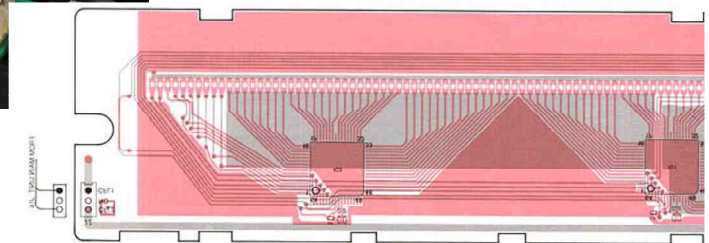
• DISPLAY UNIT

Ich öffnete den Frontteil um Zugriff auf die Display-Platine zu bekommen. Das Display ist am Display Unit mit ca. 100 Lötunkte verlötet

Unter dem Vergrößerungsglas untersuchte ich die Lötstellen und bei einige davon hatte ich den Eindruck, dass diese aufgefrischt werden müssten. Das tat ich auch. Nur das Display zeigte immer noch nicht alle Zeichen. So beschloss ich kurzerhand alle Kontakte zuerst vom alten Lötzinn zu befreien (mit Saugpumpe und Sauglitze) und anschliessend frisch zu verlöten.

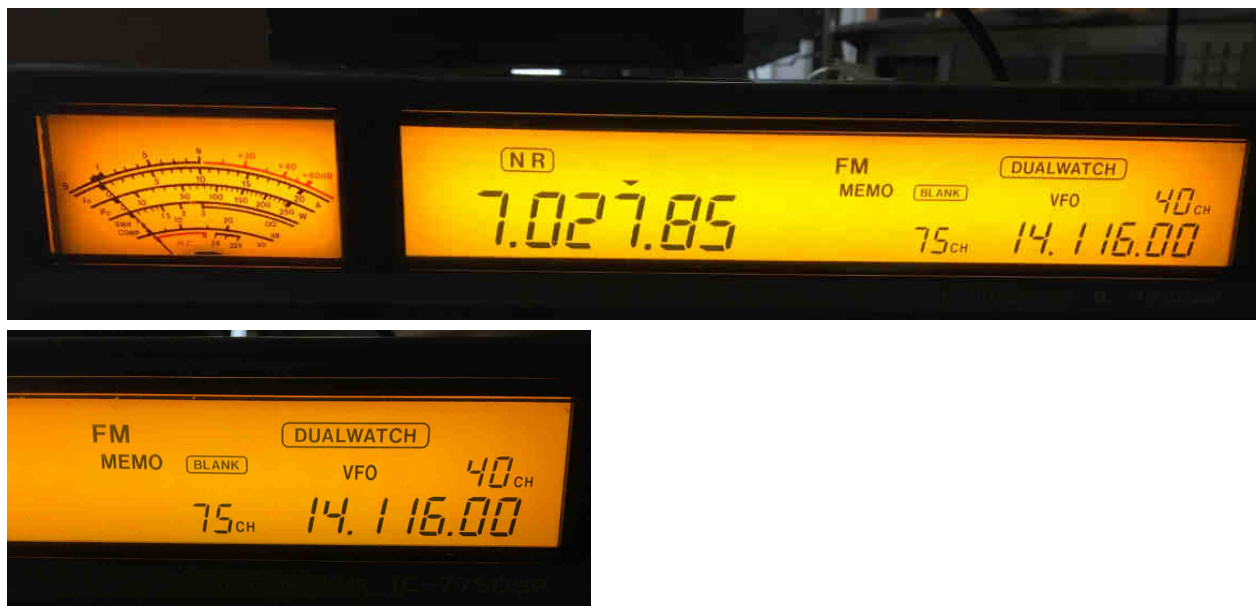
Nach dieser Behandlung war das Display wieder voll funktionsfähig. Alle Zeichen und Zahlen waren klar und vollständig ablesbar.
