Eigner: Richard

Datum: 12.11.2022

Gerät: Collins KWM-380 Pro Mark V Serie-Nr: 860 / Part-Nr: 622-5093-001

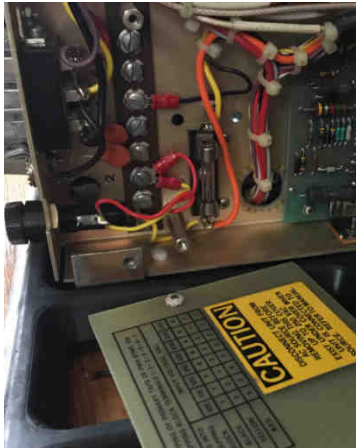
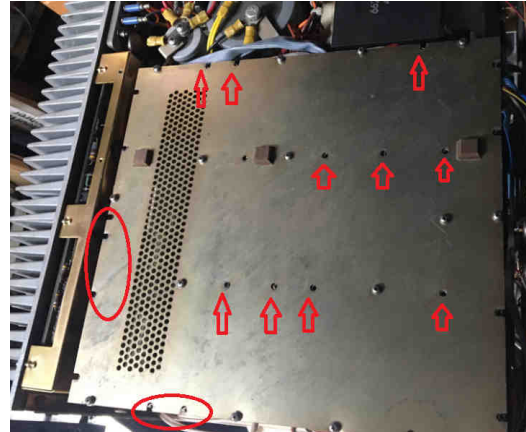
Nach dem Ausziehen der Aussenhülle des Gehäuses fiel mir auf, dass auf dem Abschirmblech oben einige Schrauben fehlten. Ganz offensichtlich wurde das Gerät bereits in der Vergangenheit für irgendwelche Arbeiten geöffnet.

Ich prüfte die Einstellung der Netzspannung. Diese war korrekt

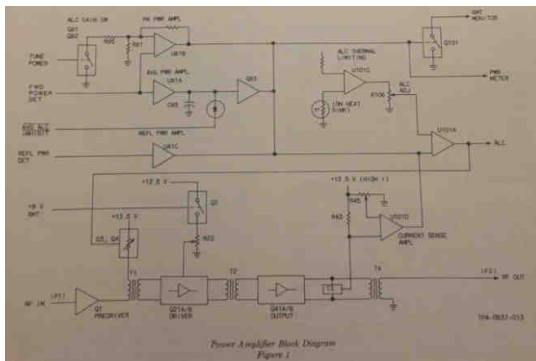
Prinzipschema

Bei ca. 110 Watt Ausgangsleistung sollte das ALC-Signal (*Pin 18, Stecker J3*) 1.0V +/- 0.3V betragen.

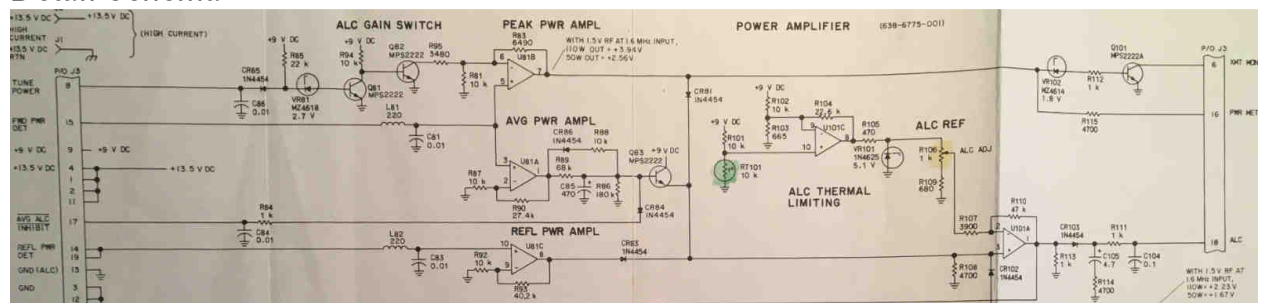
Detail-Schema

Die Messung ergab jedoch, auch bei 200Watt Ausgangsleistung keine Spannung am *Pin 18 des Steckers J3* zu messen war. Das erklärte auch, weshalb im ALC-Modus die Nadel am Anzeigeelement sich nicht bewegte. Ich verfolgte von dieser Stelle aus den ALC-Pfad rückwärts bis zum *Pin 15 des Steckers J3*, wo das Signal *FWD PWR DET* eine Referenzspannung für die Ausgangsleistung hätte aufweisen sollen. Den höchsten Wert, den ich messen konnte, war 1.45V. Bei 100Watt Ausgangsleistung hätte dieser Pegel bei ca. 3.5V liegen sollen! Das war wohl die Erklärung für die fehlende ALC-Spannung. Das Signal *FWD PWR DET* wird gemeinsam mit dem Signal *REFL PWR DET* von einem Richtkoppler auf dem Modul A2 (Low Pass Filter) erzeugt. *REFL PWR DET* ist direkt proportional zur Ausgangsleistung, *REFL PWR DET* direkt proportional zur reflektierten Leistung.

Die Prüfung der Dioden CR1 und CR2 ergaben, dass diese beide defekt waren. Man kann also von Glück reden, dass die Endstufen-Transistoren durch die hohe Ausgangsleistung von 200W (praktisch doppelt so hoch, wie sie hätte sein dürfen) nicht zerstört wurden. Wahrscheinlich wurden diese durch den zusätzlichen Thermo-Schutz und/oder dem Überstromsensor gerettet.

Wie auch immer, nachdem ich die Dioden durch neue ersetzte, erwachte die ALC-Anzeige und durch den Trimmer R106 (ALC ADJ) liess sich die Ausgangsleistung in SSB fein einstellen. Ich stellte diese auf ca. 120Watt ein.

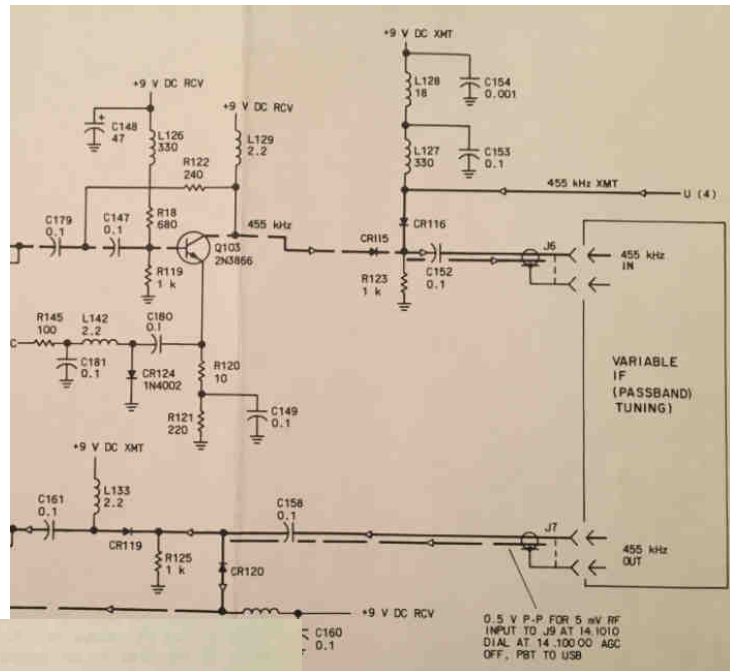
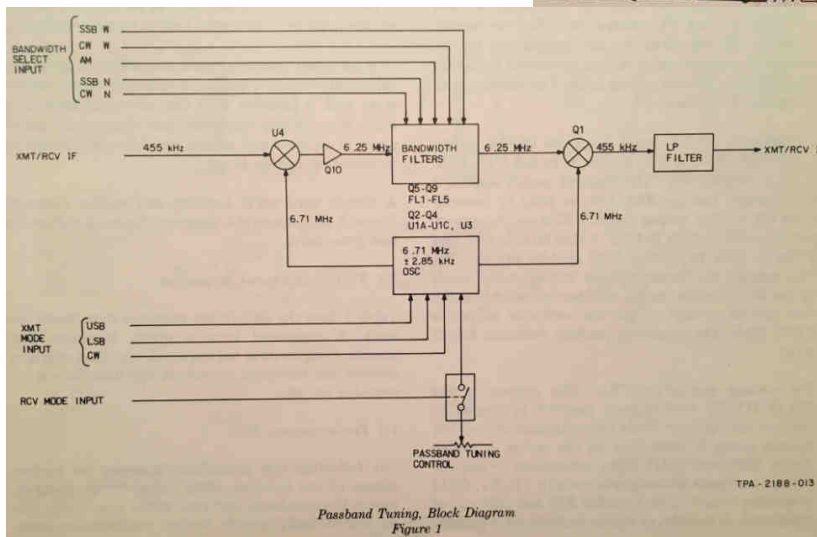
Feststellung. Die Ausgangsleistung in SSB wird bis zum Maximum (siehe ALC-Referenzwert oben) vom MIC-Gain-Poti eingestellt. In CW wird die Ausgangsleistung durch ein zweites Poti, das in diesem Fall die Amplitude des Trägers kontrolliert, gesteuert. Was mir auffiel, war der Block „Variable IF (Passband Tuning“ auf. Da ging ein Zwischenfrequenzsignal von 455kHz hinein (J6) und ein Signal mit derselben Frequenz (J7) kam aus diesem Modul heraus. Instinktiv schloss ich die Sonde eines meiner Spektrumanalysatoren an Beide Anschlüsse und stellte fest, dass in CW das Ausgangssignal (P7) um ca. 30dB kleiner als das Eingangssignal (P6) war. Da schien etwas nicht zu stimmen.

Ich fokussierte die weitere Untersuchung an *das Passband Tuning Modul*
Auf diesem Modul befinden sich u.A. die Quarzfilter und einige Mischer-Schaltungen.

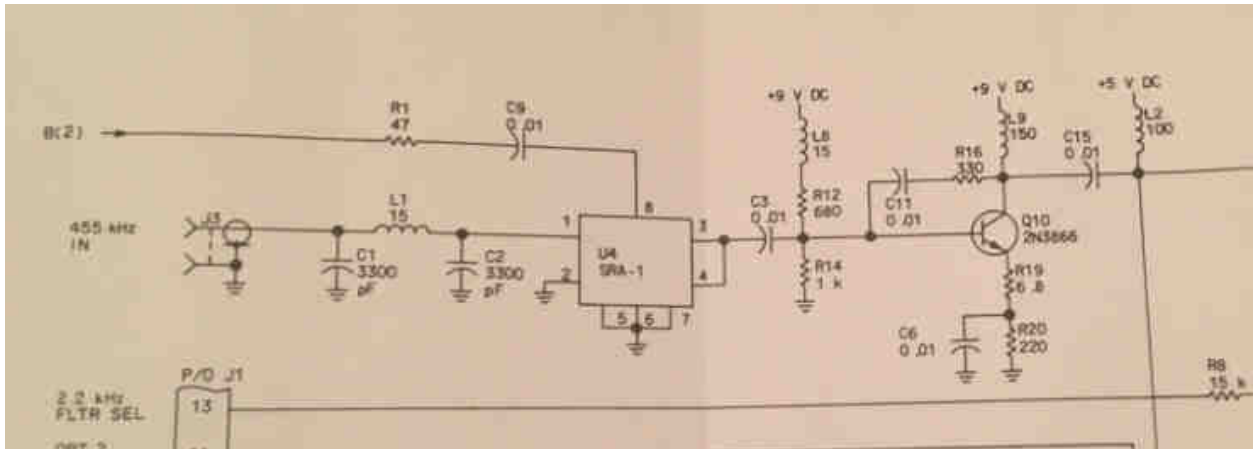
Das Eingangssignal wird zuerst durch den Transistor Q10 verstärkt

Mit dem Spektrumanalysator stellte ich fest, dass das Signal am Ausgang (C3) kleiner war als das Signals am Ausgang C15) des Transistors war!

Ich prüfte zudem die DC-Spannungen am Transistor und stellte fest, dass am Emitter (R19) keine Spannung zu messen war. Der Transistor schien also definitiv defekt zu sein.

Die Bestätigung der Spannungsmessungen war da. Der Transistor war nur noch eine Diode zwischen Basis und Kollektor!

Q10 war ein NPN-Transistor von Motorola vom Typ 2N3866. In meinem mittlerweile gut ausgestattetes Kleinteil-Lager fand ich einige 2N3866.

Nach dem Einbau des neuen Transistors, zeugte die Signale an dessen Kollektor von einer guten Verstärkung.

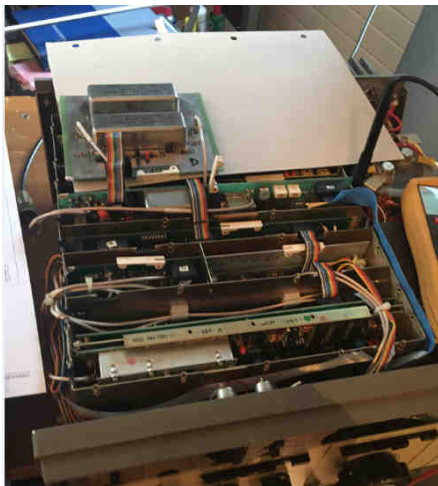
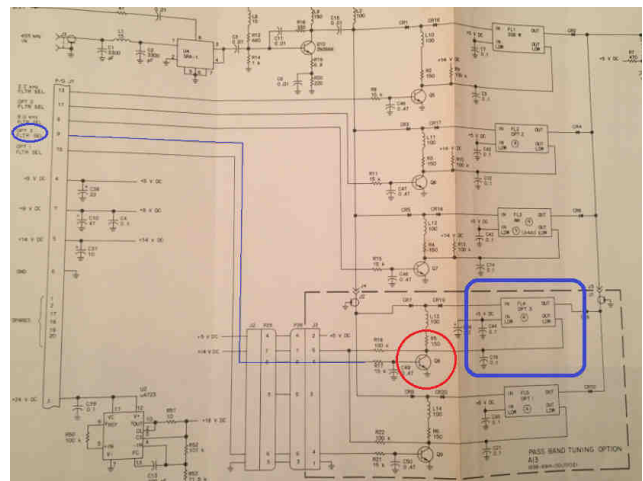
Richard erwähnte in seiner Fehlerbeschreibung ein Problem mit dem optionalen CW-Filter OPT3. In der Tat, schien dieser Filter nicht zu funktionieren.

Der Schalttransistor Q8, der das Signal durch die 2 PIN-Dioden CR7/CR19 leitet musste nachgelötet werden!
