Eigner: Niklaus

Datum: 25.6.2022

Gerät: Yas FT-8900R Serie-Nr:

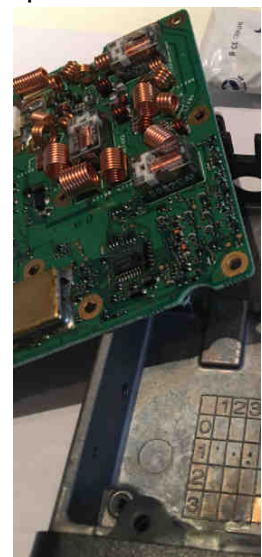
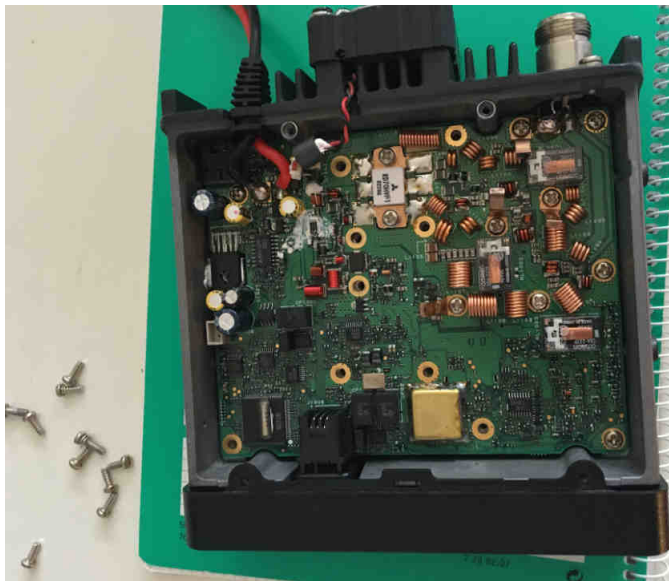
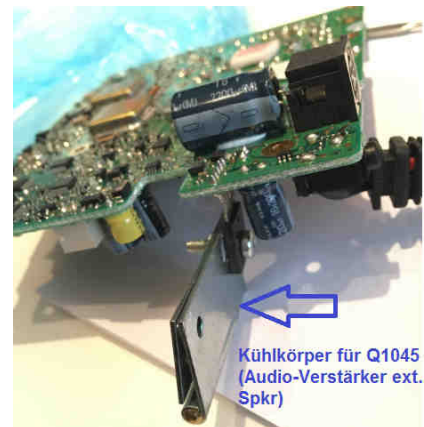
Um die Messungen am Gerät bequem durchführen zu können, entschloss ich mich, die Platine (Main Unit) aus dem Chassis auszubauen. Da das Chassis zugleich als Kühlkörper u.A. für den Audioverstärker dient, improvisierte ich einen kleinen Kühlkörper zur Wärmeableitung des Audioverstärkers Q1045 (LA4425A). Ansonsten riskiert man, diesen zu überhitzen und zu zerstören.

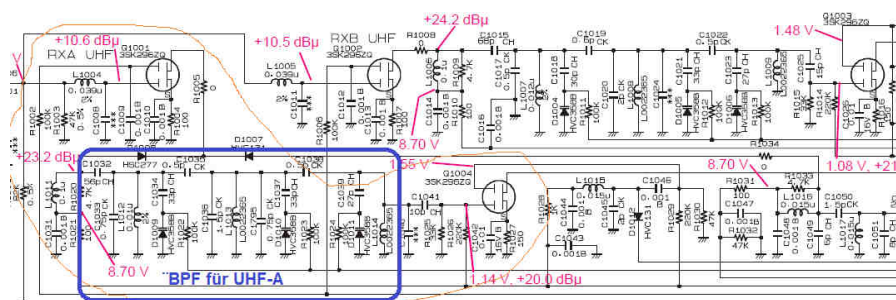
Dem jeweiligen RF-Verstärker Q1001 bzw. Q1002 folgt jeweils ein durch Spannung gesteuerter Bandpassfilter. Der Ausgang des jeweiligen Filters führt zum jeweiligen Mixer-MOSFET Q1003 bzw. Q1004.

Messungen ergaben, dass beim UHF-A-Pfad (von Q1001 zu Q1004) das Signal sehr abgeschwächt wurde. Offensichtlich lag ein Problem beim Bandpassfilter vor.

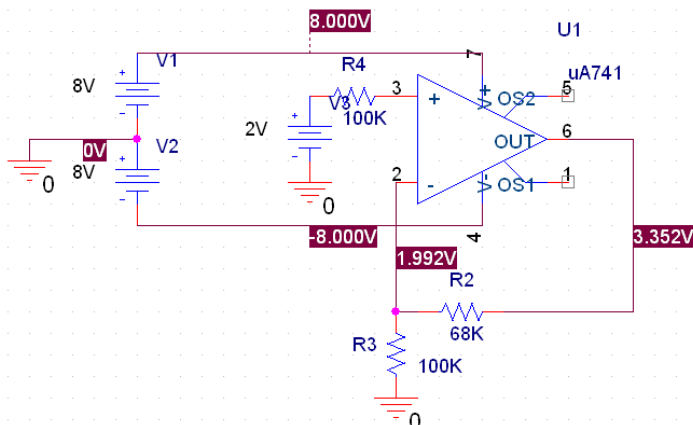
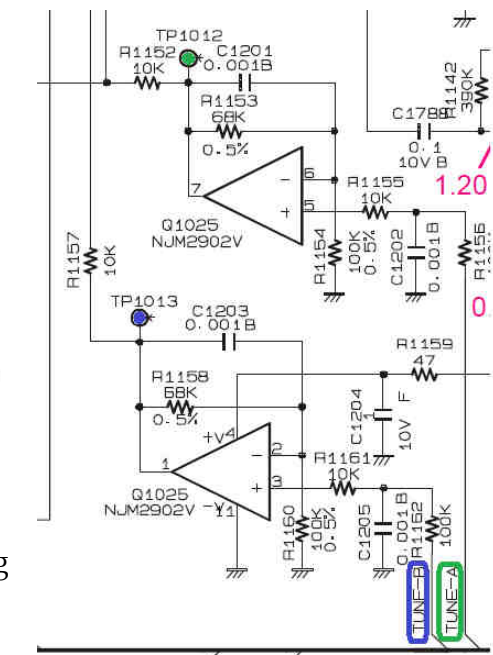
Eine Simulationsschaltung zeigte, wie die Schaltung hätte funktionieren sollen:

Es handelt sich um einen gewöhnlichen DC-Verstärker mit Verstärkungsfaktor $G=1+(R2/r3)$, was hier den Faktor 1.68 ergibt. ($2V * 1.68 = 3.36V$)

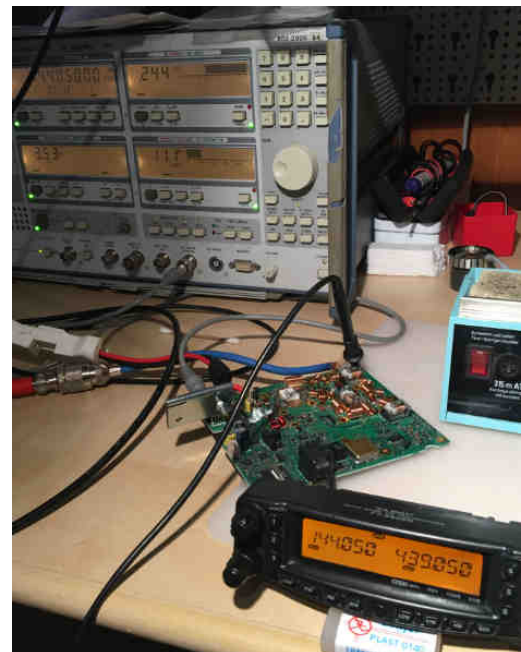
Das brachte den erhofften Erfolg. Empfang auf UHF-A war wieder möglich und die Empfindlichkeit schien auf dem ersten Blick auch in Ordnung zu sein. Die Empfindlichkeits-Messungen mit dem Rohde & Schwarz CMT-54 lieferte einen SINAD-Wert bei 12dB von rund 0.3uV. Nach Einbau in das Gehäuse führte ich die Frequenzabstimmung der BPF gemäss Service Manual (Seite 12) durch und erreichte damit eine gute Symmetrie beider Empfängerteile (A und B), was die Empfindlichkeit anbelangt. Auch konnte diese bei 0.24uV eingestellt werden. Also lag dieser Parameter im Bereich des vom Hersteller spezifizierten Wertes.

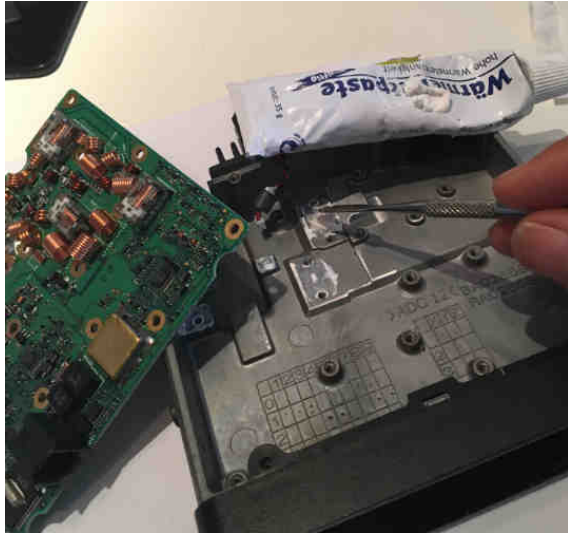
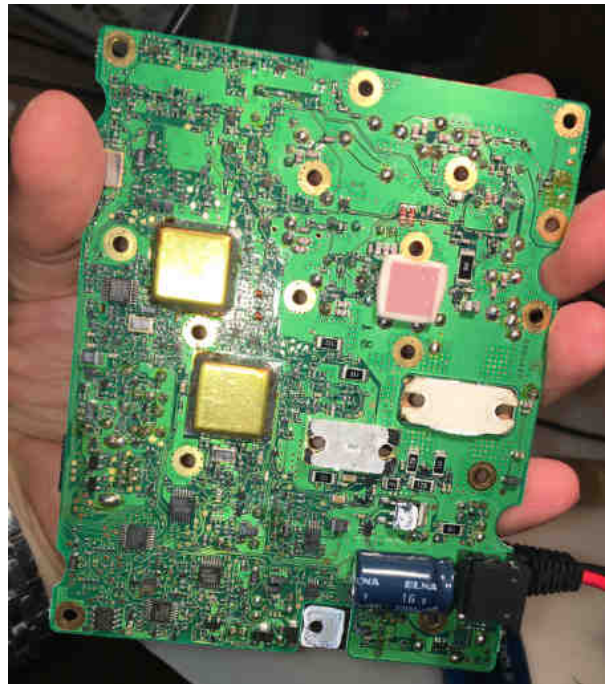
Nun blieb nur noch einen Ersatz für den Q1071 (UMA8N) zu beschaffen. Solange würden die Bänder 29MHz und 50MHz nicht funktionieren.
Also ging die Suche nach diesem Ersatzteil los....

Ich setzte vorher das Gerät wieder zusammen, denn Q1071 befindet sich auf dem Oberteil der Main Unit und kann auch von Oben eingelötet werden. Vor dem Zusammenbau bestrich ich alle Leistungsteile reichlich mit frischer Wärmeleitpaste.
