Kunde: Urs

Datum: 05.02.2023

Gerät: Yaesu VX-7R Serie Nr: 0F440347

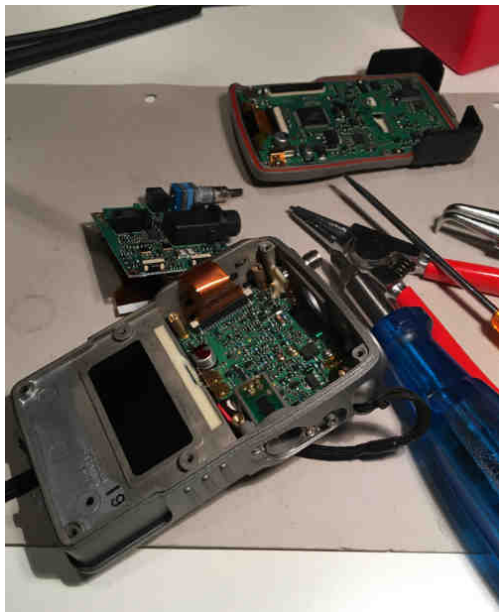
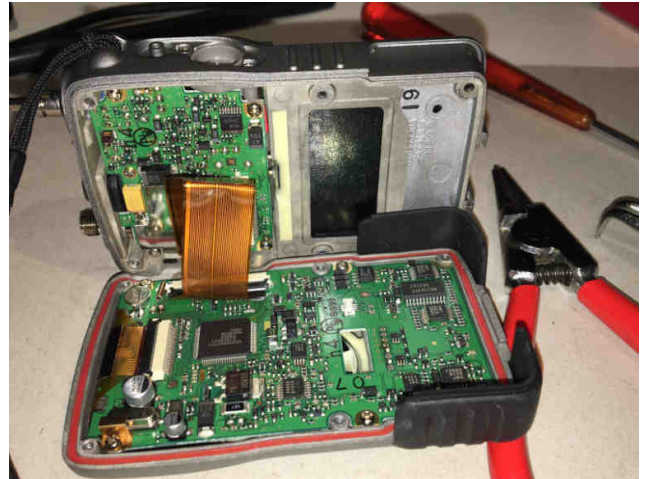
Die DC-Buchse bei diesem Gerät befindet sich auf der RF-Unit. Ich kannte den Aufbau dieses Gerätes aus früheren Reparaturen und wusste, dass ich das Öffnen des Gehäuses mit sehr viel Vorsicht angehen musste. Einige Flachbandkabel verbinden die 3 Leiterplatten untereinander.

Diese sind ganz vorsichtig zu behandeln und in der richtigen Reihenfolge vom jeweiligen Mikrostecker zu lösen. Am Schluss musste noch die letzte Platine, die RF-Unit, vom Chassis entfernt werden. Jeder Schritt wurde sorgfältig fotografiert, um den späteren Zusammenbau zu erleichtern.

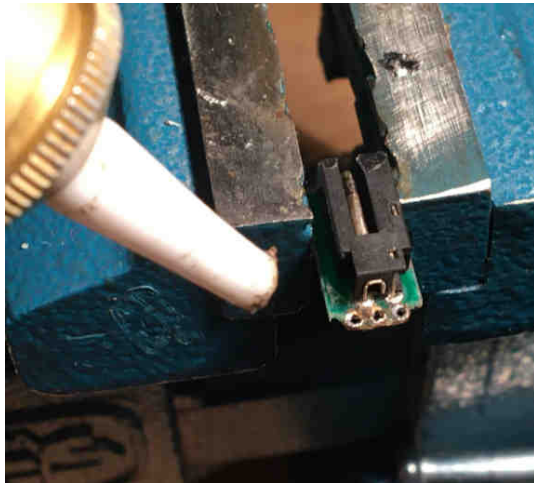
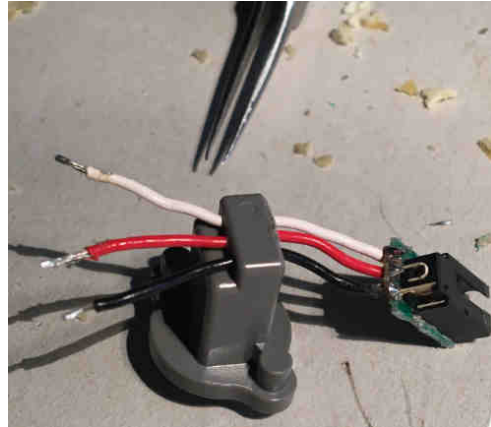
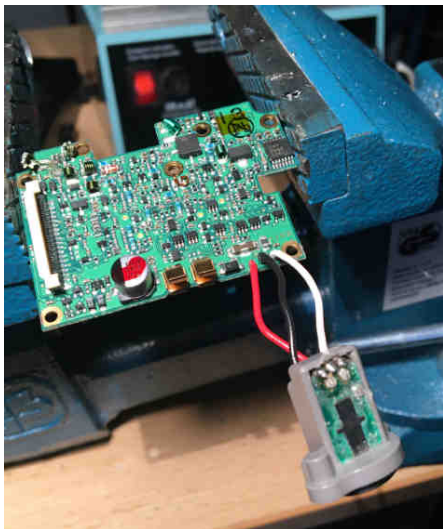
Nach dieser Entdeckung, ging es nun zur Zusammenbau des Gerätes. Wieder mit derselben Sorgfalt und Geduld.

Nach beendiger Zusammenbau, war ich gespannt zu sehen, ob das Problem gelöst war.

Das Gerät liess sich mit dem DC-Adapter einschalten und nach ein paar Stunden war der Akku vollgeladen.
