Datum: 03.12.2024

Gerät: Ten Tec Omni VII (588): 10761

## Reparaturjournal Ten Tec Omni VII

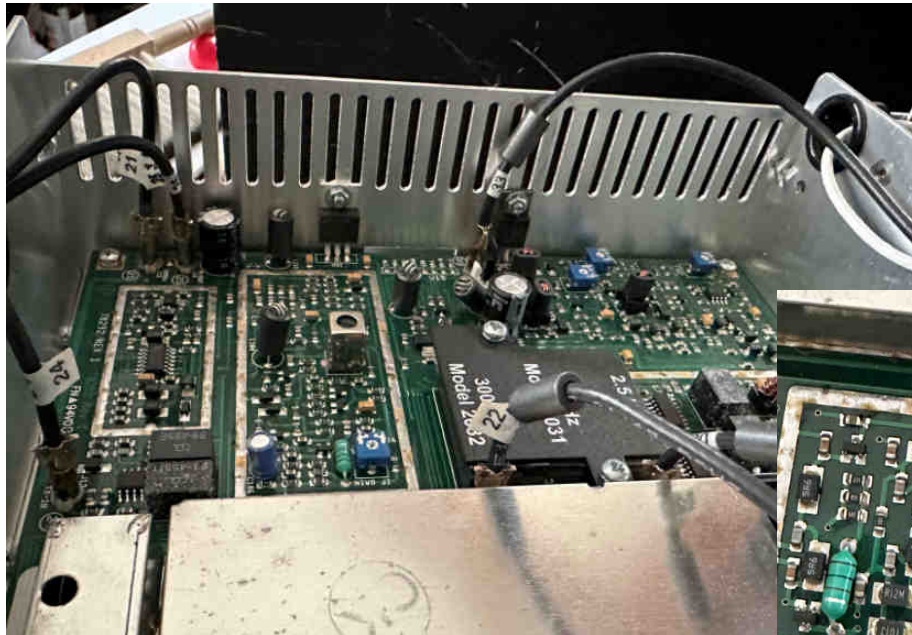
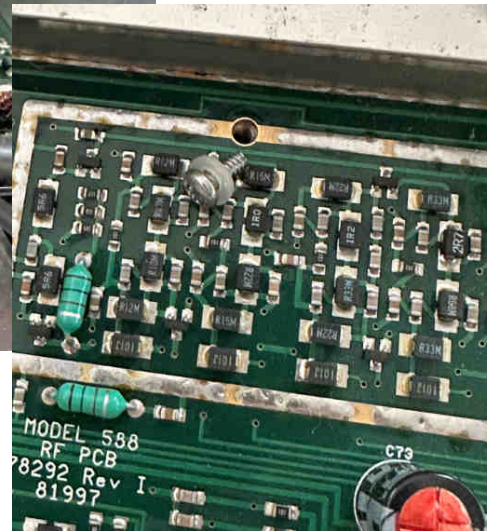
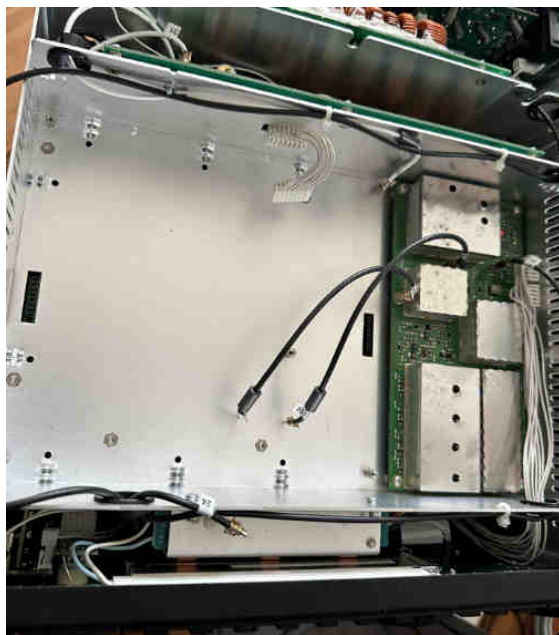
In der Zwischenzeit baute ich die Platine aus dem Chassis aus, nachdem ich die zahlreichen Kabel und Stecker ausgezogen hatte. Ten Tec kennzeichnet meistens mit Klebe-Etiketten die einzelnen Kabel und Stecker so, dass beim Zusammenbau die

Arbeit sehr erleichtert wird. Das war auch bei diesem Transceiver so. Ein dickes Kompliment an Ten Tec!

Mit Sauglitze, Saugpumpe und Lötcolben gewappnet, zog ich die 4 Filter aus der Printplatte heraus und reinigte die Durchführungslöcher mit viel Vorsicht, um eine Beschädigung der Leiterbahnen zu meiden.

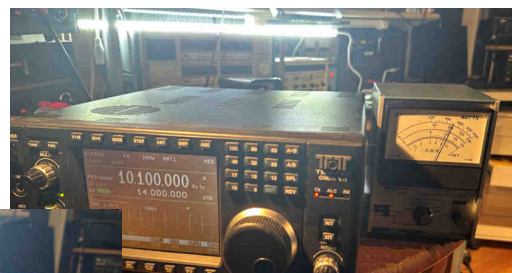
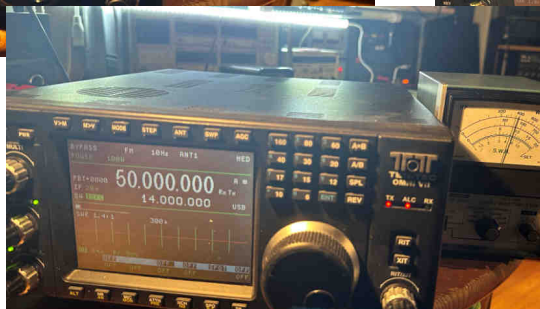
Die Messungen am Wattmeter und Dummy Load fielen alle positiv aus. In allen Bändern und in allen Modi waren 100Watt Ausgangsleistung vorhanden!
