Gerät: Kenwood TH-D74E Serie-Nr: B6810141

1. Ausgangslage

2. Fehleranalyse

3. Analyse und Instandsetzung

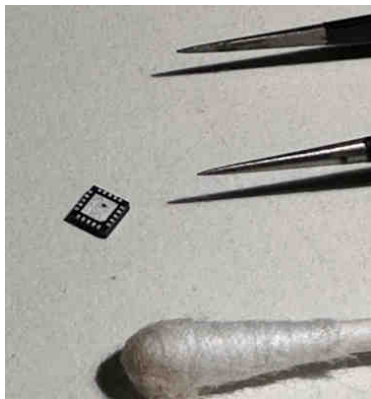
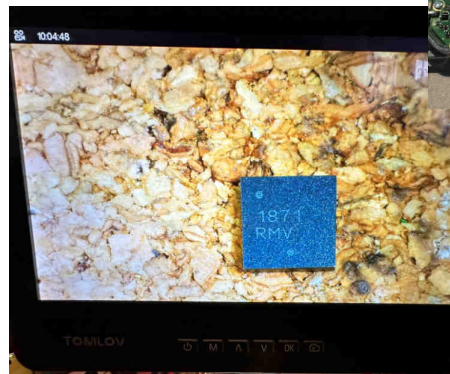
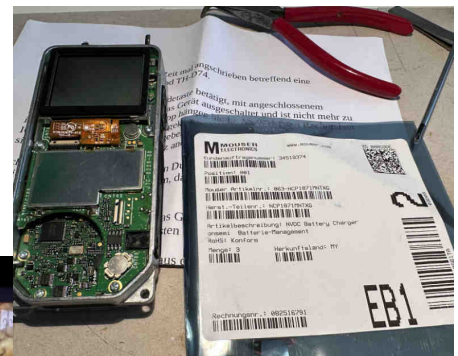
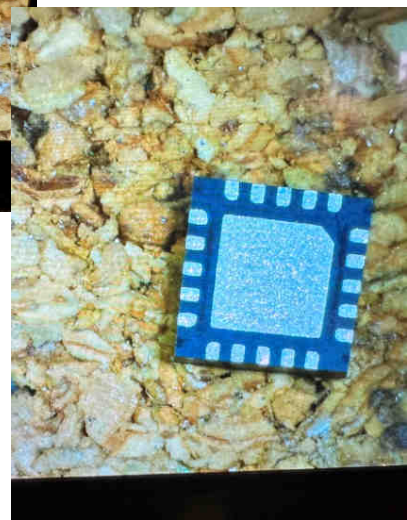
Als ich den angelieferten NCP-1781 auf dem Tisch legte, wurde mir erneut bewusst, was ich da für eine Arbeit auf mich genommen hatte. Das Teil ist wirklich winzig klein. Erst unter dem Mikroskop kann man die Kontakte auf der unteren Seite des Gehäuses gut optisch auseinander halten.

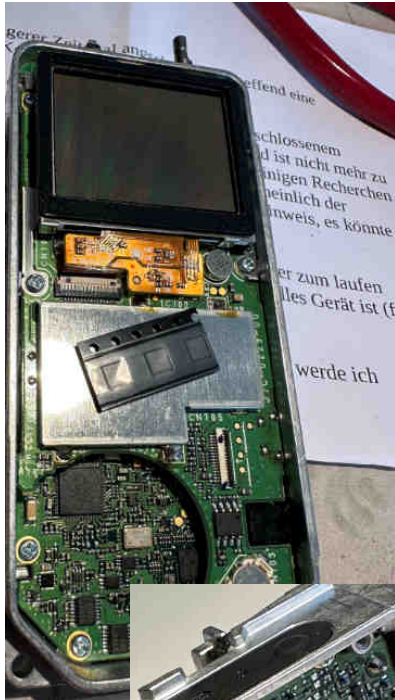
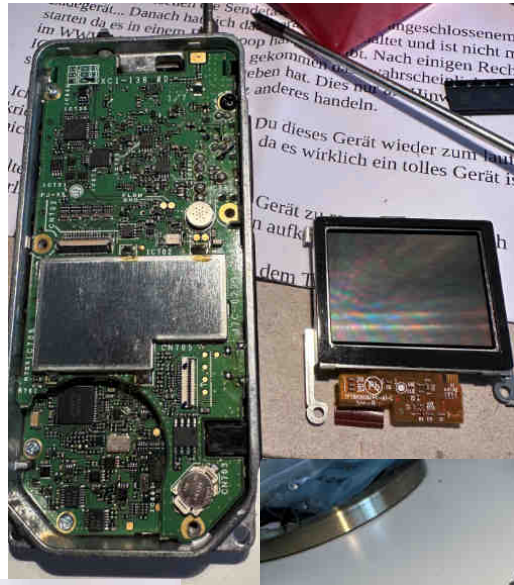
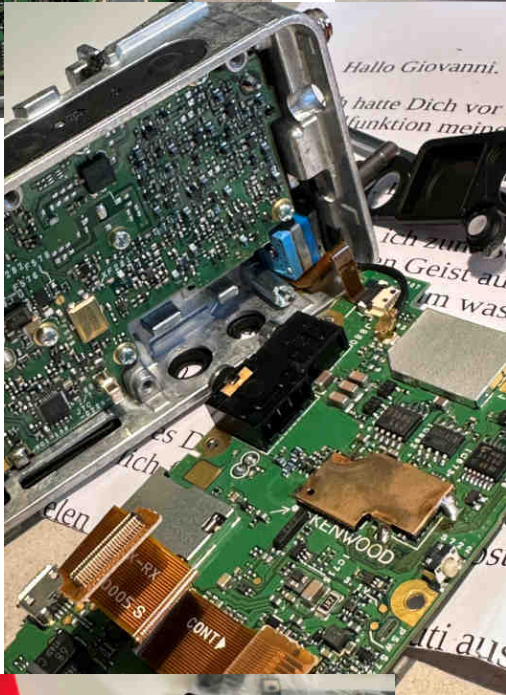
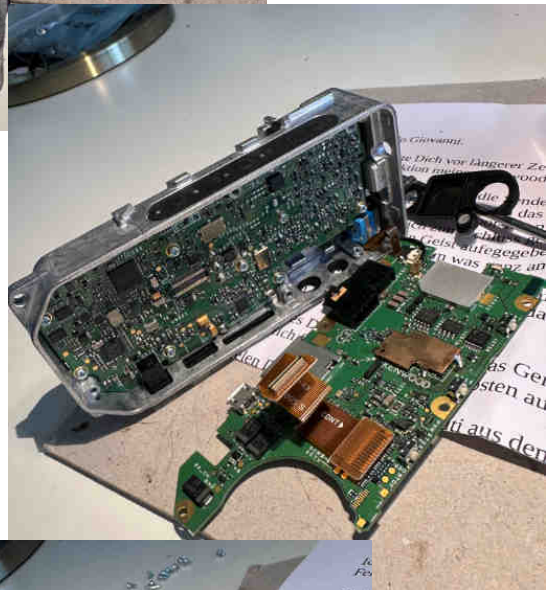
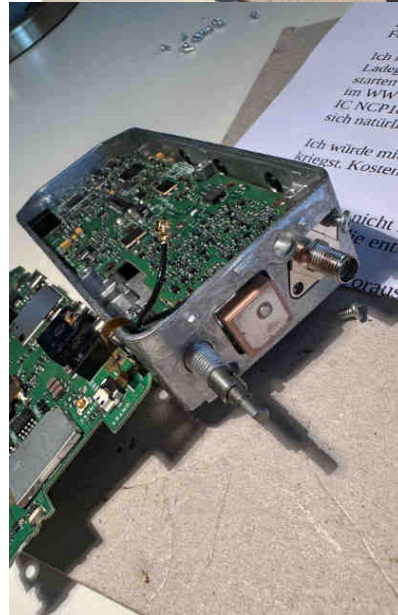
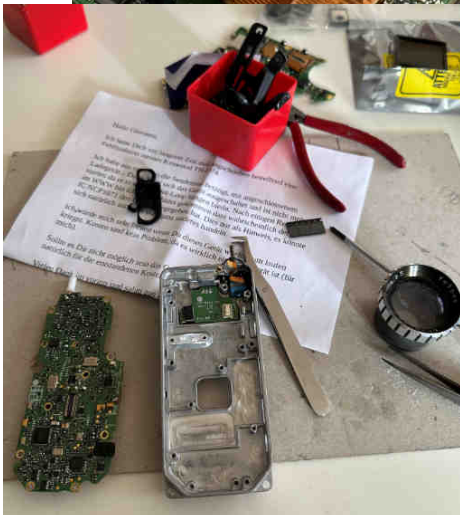
Um an das defekte Teil zu gelangen, musste das Gerät komplett auseinander genommen werden.

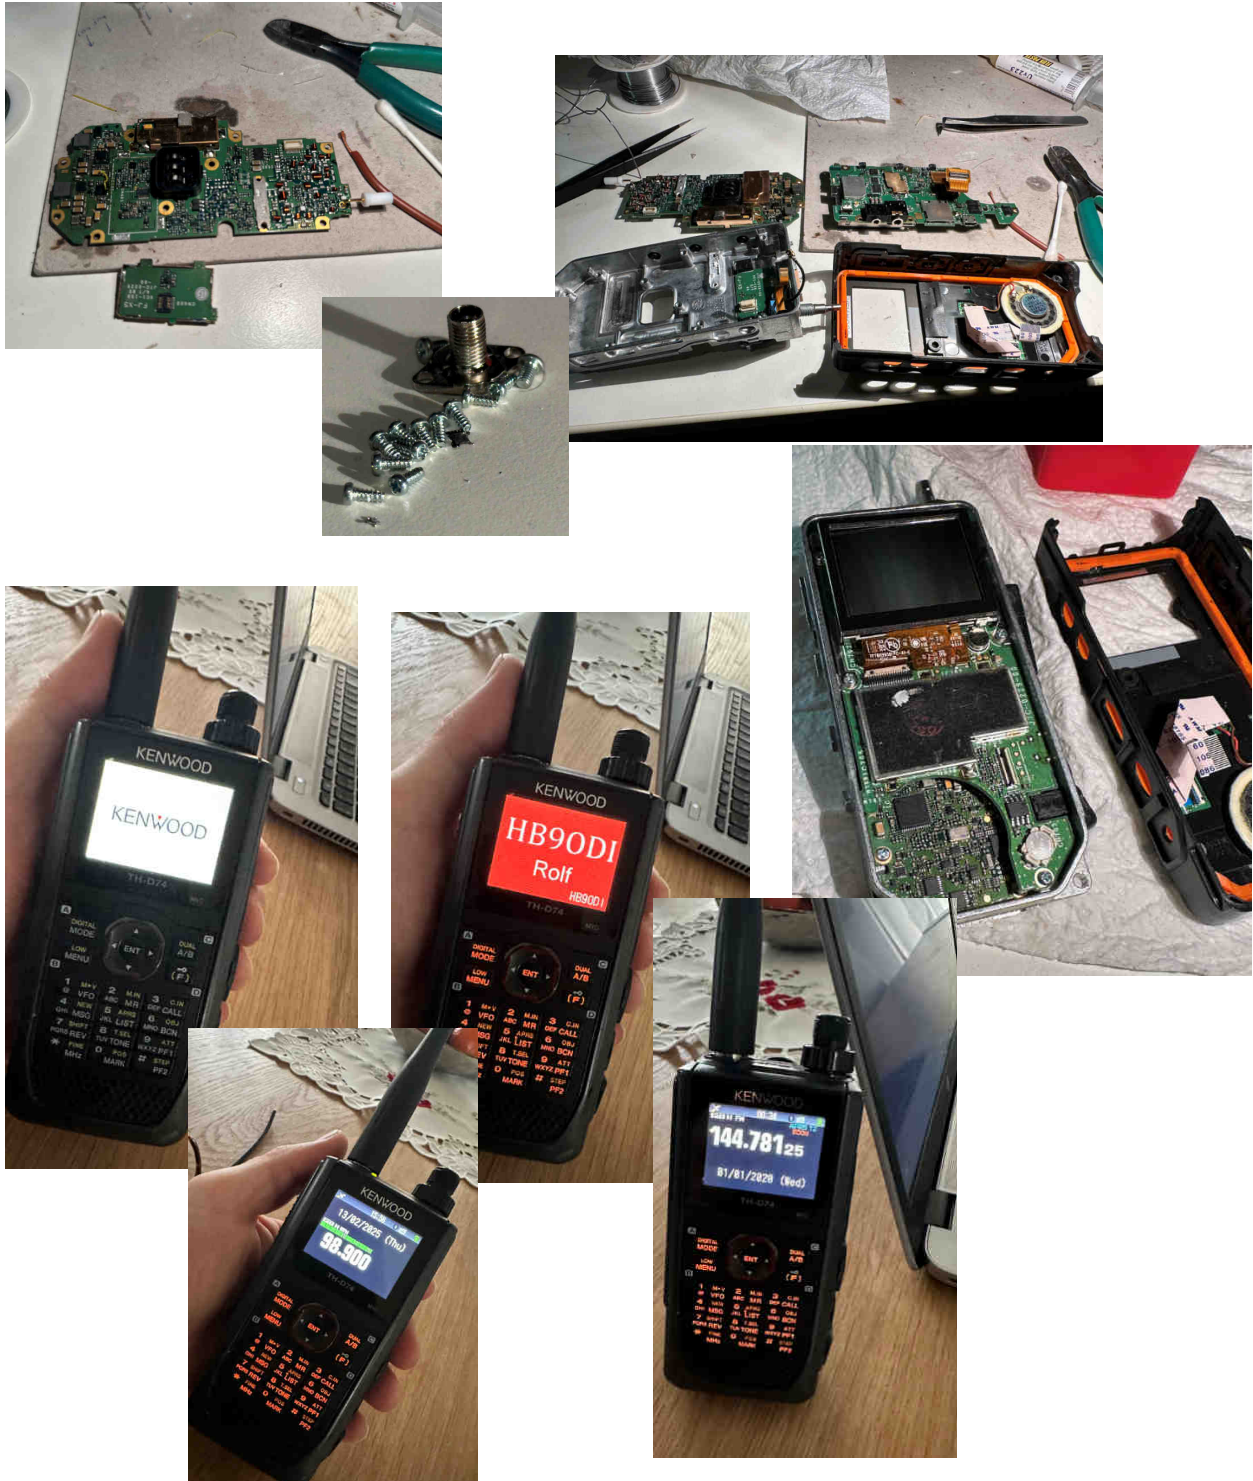
Fliegend schloss ich die 2 Platinen zusammen und nachdem das DC-Kabel angeschlossen war, liess sich der Transceiver korrekt einschalten! Das Logo von Rolf stand kurz auf dem Display. Diese wurde eine Sekunde später durch die eingestellte Frequenz auf dem Display abgelöst. Die Endlose Boot-Schleife war weg!!!

Nun ging es an den Zusammenbau aller Teile.
