Eigner: Thierry

Datum: 15.1.25

Gerät: Sommerkamp FL-2000B Serie-Nr: 508026

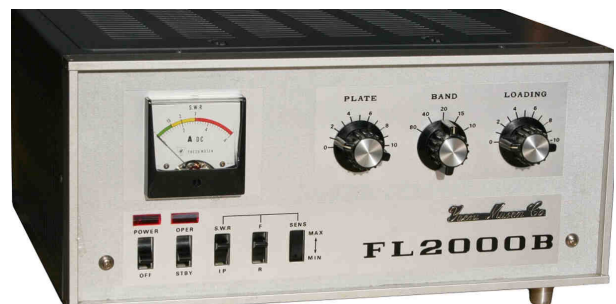
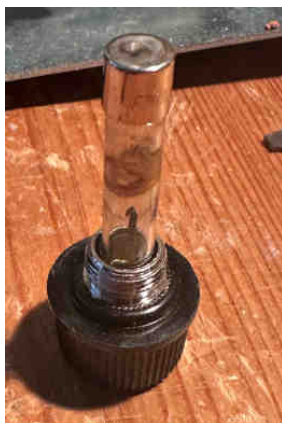
Wie bei Röhrengeräte übrig, schloss ich den Verstärker an die Netzspannung über einen Variac. Ich drehte die Spannung langsam auf. Bei ca. 200V AC erklang ein lautes Knallen und das Gerät war danach praktisch tot... Die Sicherung war entsprechend durchgebrannt.

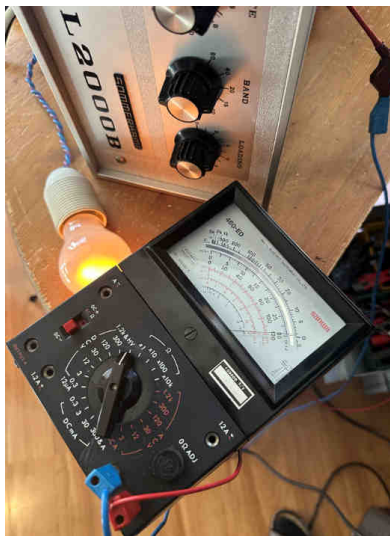
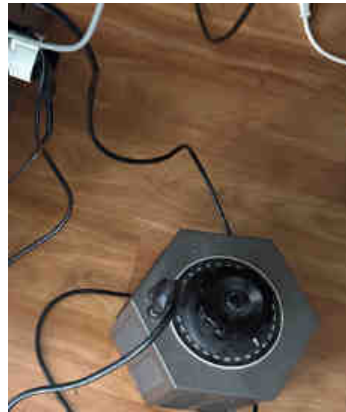
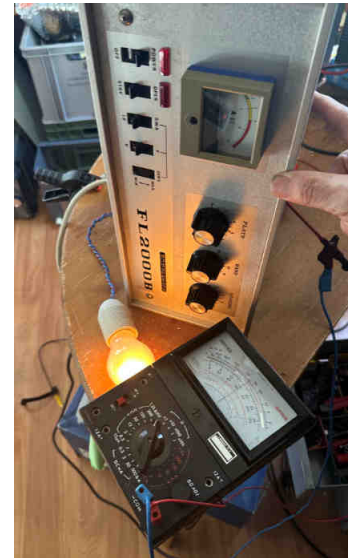
Nach all diesen Vorprüfungen entschloss ich mich, mit dem Variac das Gerät ohne Röhren einzuschalten. Vorher entfernte ich den Schutzschalter gänzlich aus dem Röhrenkäfig. Zwischen dem Variac und der Endstufe schloss ich eine 60W Glühbirne dazwischen. Dadurch hätte ich bei einem Kurzschluss, weitere Schäden verhindern können.

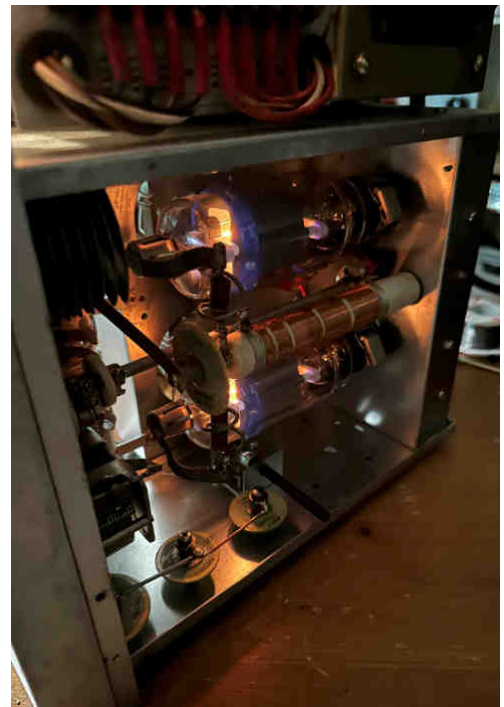
Der nächste Schritt sah den Einbau der Röhren vor. Vorher entladete ich jedoch die EIKos mit einem Widerstand auf Masse. Ich beschloss, die Röhren eine nach der anderen einzubauen. Die Röhren leuchteten hell auf und die Ventilatoren drehten auf ihrer

Sollgeschwindigkeit ruhig und gleichmässig. Alles schien soweit normal zu sein.

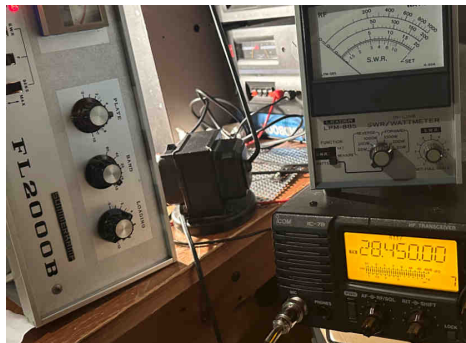
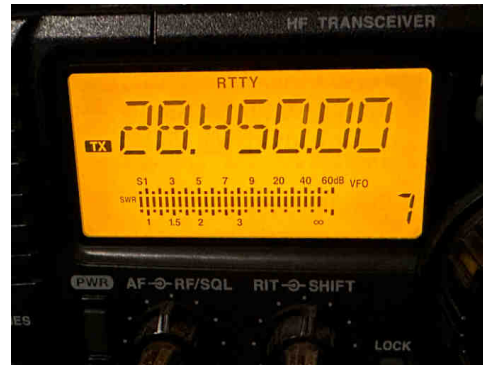
Leider liess sich der SWR-Wert nach diesem Verfahren überhaupt nicht reduzieren.

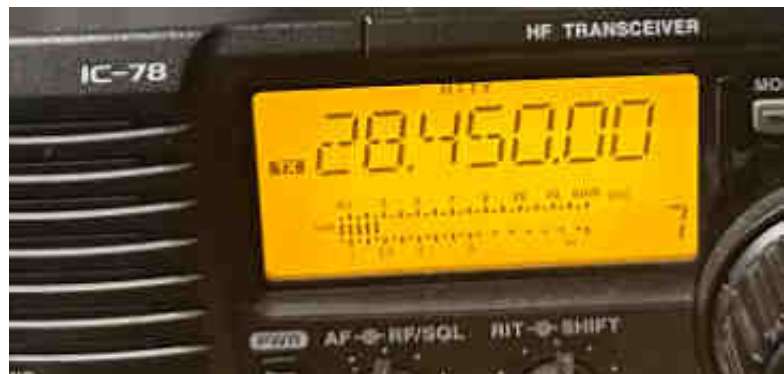
Einzig alleine fiel mir auf, dass C211 gemäss Schaltbild den Wert 200pF hätte haben sollten. C211 war jedoch gleich wie C215 und wies den Nominalwert 100pF auf!

Ich lötete parallel zu C211 einen 100pF Hochspannungskondensator um gesamthaft 200pF zu erhalten. Nachdem ich die losen Drähte wieder anschloss prüfte ich erneut mit dem Transceiver den SWR-Wert. Dieser liess sich nun durch Drehen des Kerns der Induktivität L206 auf einen akzeptablen Wert einstellen. Bingo!
