Eigner: Nick

Datum: 21.4.25

Gerät: Yaesu FT-1000MP Serie-Nr:7M240040

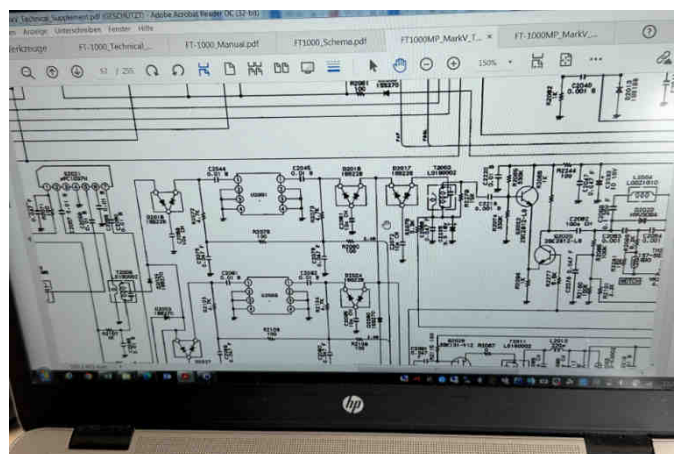
Bis zur Kathode der doppel-PIN-Diode D2016 war das HF-Signal vorhanden. Das Signal gelangt zum Filter U2001 (2.4kHz) dank den PIN-Dioden D2018 und

D2016, die über die Spannung von beinahe 0V an R2072 und R2073 entsprechend geschaltet werden. Die Messung ergab jedoch, dass an der Anode von D2016, in Richtung Kathode von D2017, kein Signal mehr vorhanden war.

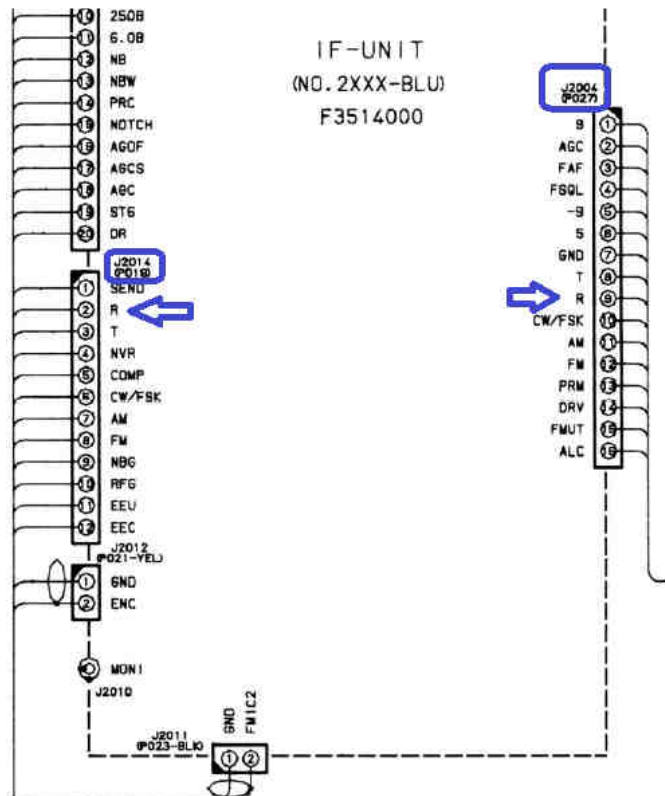
Gemäss Verbindungsdiagramm stammt müsste das Signal R an den Buchsen J2004 und J2014 vorhanden sein.

Mit dem Voltmeter war an beiden Buchsen-PINs die 8V Spannung vorhanden. Also war die Annahme, dass irgendwo auf der IF UNIT einen Leiterbahn-Unterbruch vorliegen müsste als logische Konsequenz zu betrachten. Da war der Moment gekommen, um alle Stecker und Kabel aus der IF UNIT herauszuziehen, um diese vollständig aus dem Chassis heraus zu bekommen.

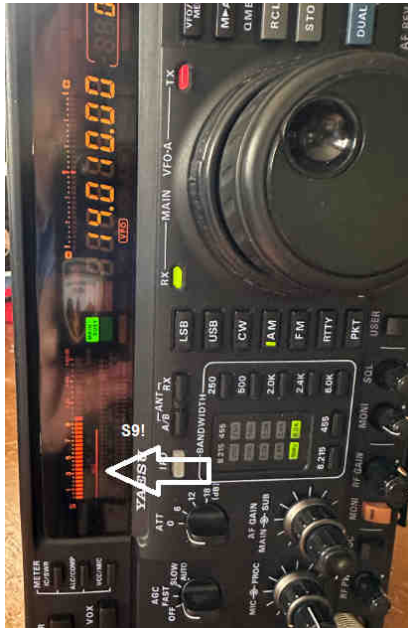
Ich baute die IF UNIT wieder ein und in der Tat wachte der Hauptempfänger auf. Der 1 kHz-Ton aus dem Signalgenerator am Antenneneingang war sauber und laut zu hören. Auch zeigte das S-Meter volle S9 bei einem -73dBm Eingangssignal-Pegel an. So weit so gut...dacht ich mir.

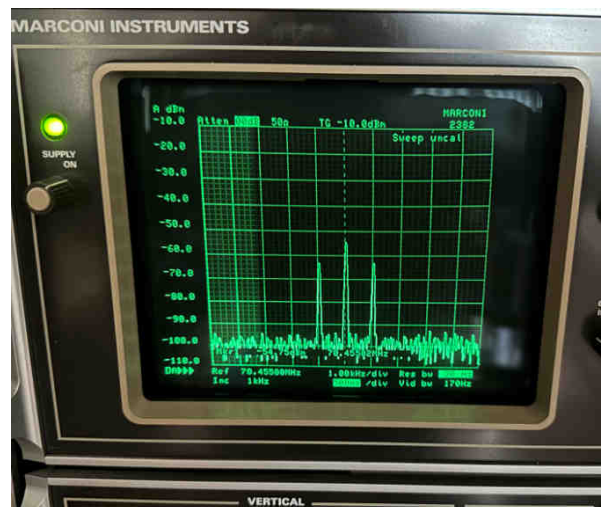
Zur Bestätigung, dass bei einem stabilen Signal an der Buchse F2003 (IF IN) die Aussetzer bei Umschaltung der Filter wegfallen würden, schloss ich an dieser Buchse einen externen Signalgenerator mit einem 70.455MHz/-50dBm-Signal an. Nun konnte ich nach Belieben die Filter umschalten, ohne irgendwelche Aussetzer-

Probleme. Damit war der Beweis erbracht, dass die Fehlerursache ausserhalb der IF UNIT zu suchen sei. Also waren der neuen Kandidaten zur Lokalisierung der Fehlerursache die RF UNIT und die LOCAL UNIT.

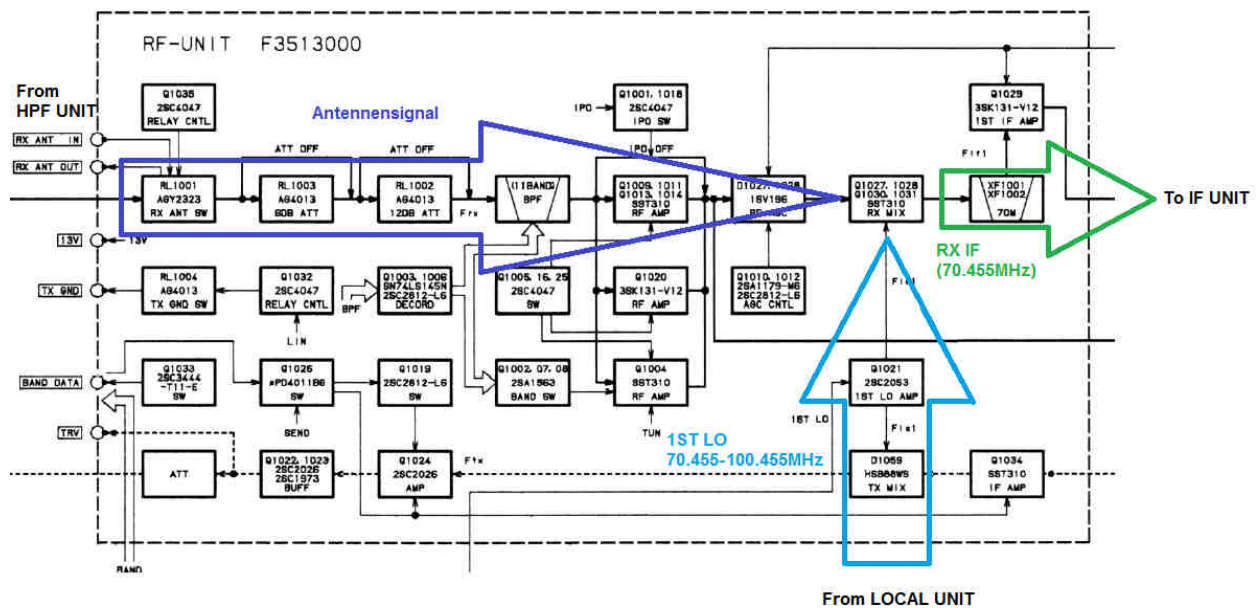
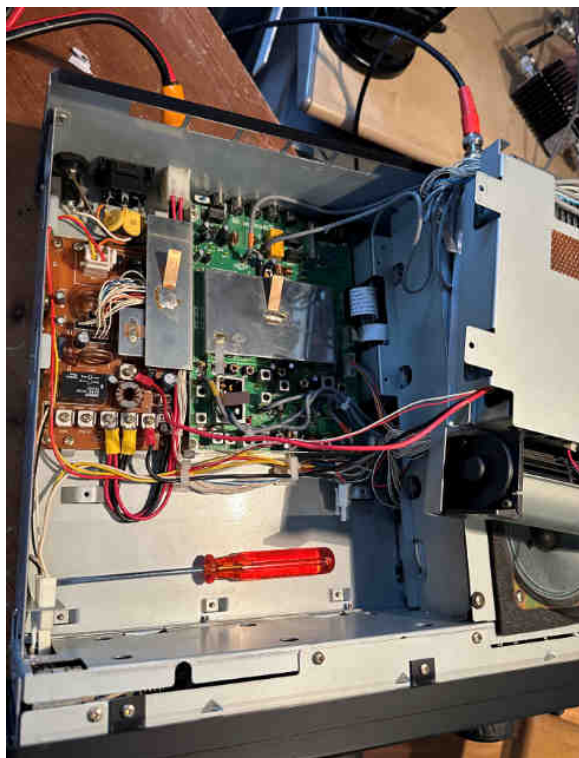
Am Spektrumanalysator stellte ich eindeutig fest, dass auch das Signal 1st LO ebenfalls instabil war. Das bewog mich dazu, die weitere Analyse der Fehlerursache auf der LOCAL UNIT zu suchen.

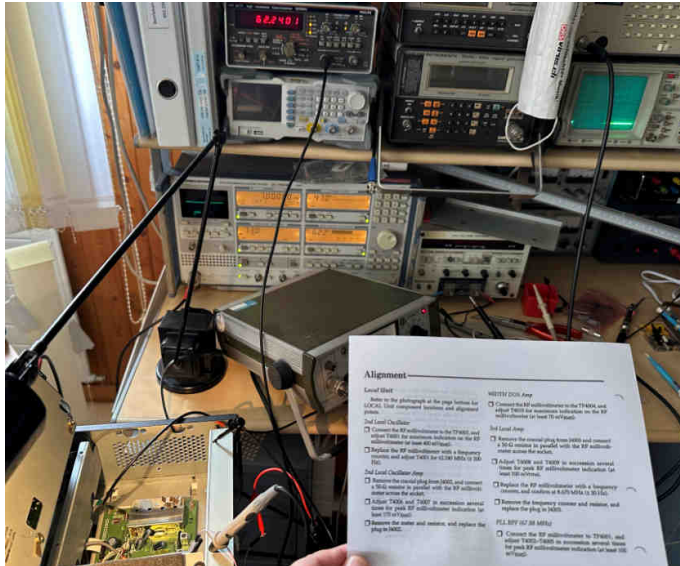
Die Werte lagen in einigen Fällen recht daneben liessen sich jedoch gut einstellen. Es sind halt viele Spulen und Kondensatoren im Spiel, die mit der Zeit ihren Wert alterungsbedingt ändern.

Da ich optisch keine Fehler auf dieser Platine ausmachen konnte, beschloss ich vorerst die verschiedene PLL-Schaltungen gemäss Anleitung im Service Manual abzugleichen.

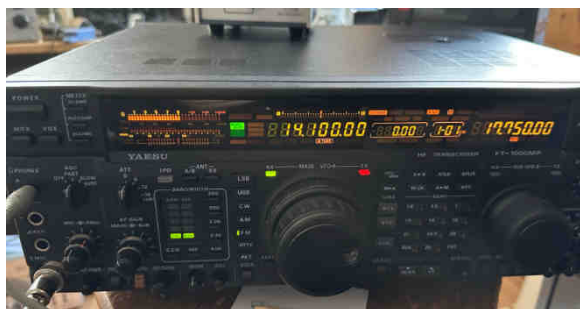
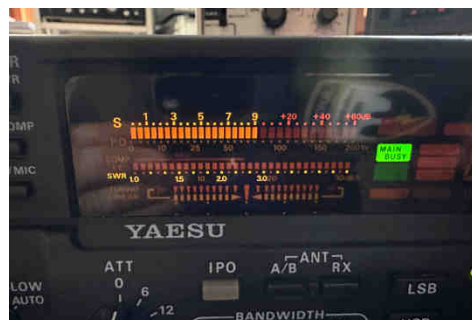
Muss zugeben, dass ich mir nicht grosse Hoffnung machte, dass nun der Receiver repariert war. Die Überraschung war jedoch umso grösser, als ich doch feststellen durfte, dass dem so war. Das Signal LO01 war hochstabil und der Main Receiver arbeitete tadellos!!!

Unter dem Mikroskop versuchte ich allfällige Unterbrüche, Brandstellen oder ausgelaufene Kondensatoren zu lokalisieren. Nebst ein paar verdächtige Lötstellen an einem Mixer-IC stellte ich jedoch nichts Auffallendes fest. Mit dem Multimeter prüfte ich die zahlreichen Dioden. Auch hier nichts Aussergewöhnliches entdeckt. Mit meinem LötKolben und frischem Lötzinn frischte ich die Lötstellen des erwähnten Mixer-ICs auf. Danach baute ich die LOCAL UNIT wieder ein und schloss alle Kabel sorgfältig an. Dabei gab ich besondere Acht auf den richtigen Kontakt der Koaxkabel zu den TMP-Buchsen.

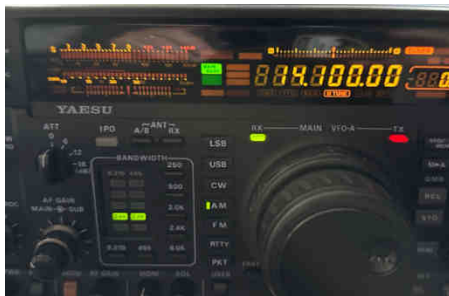
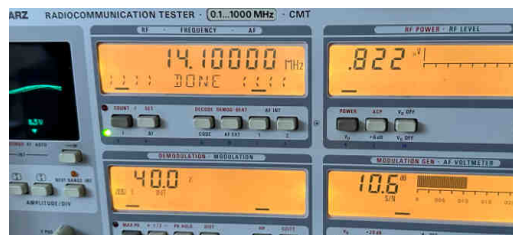
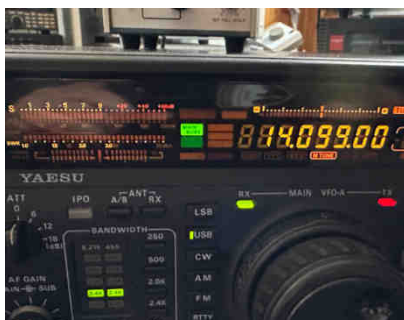
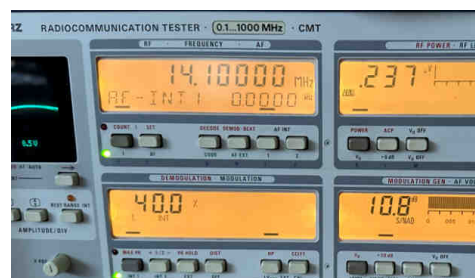
Die Messungen haben gezeigt, dass die Empfindlichkeit innerhalb oder sogar besser als den in der Spezifikation angegebenen Werte entspricht.

Hier ein paar Bilder der Ergebnisse (AM: 0.822uV 10dB S/N; SSB 0.237uV 10dB S/N):

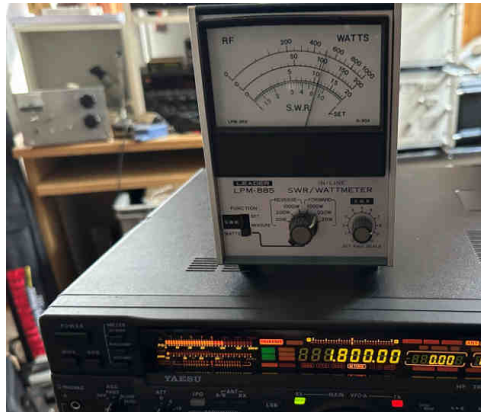
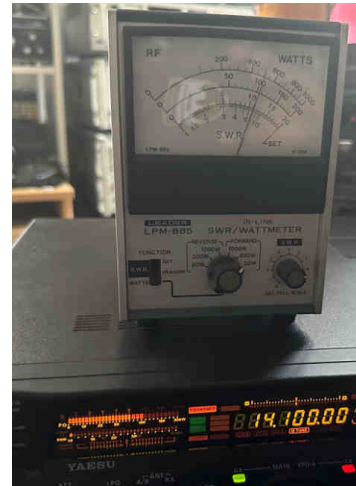
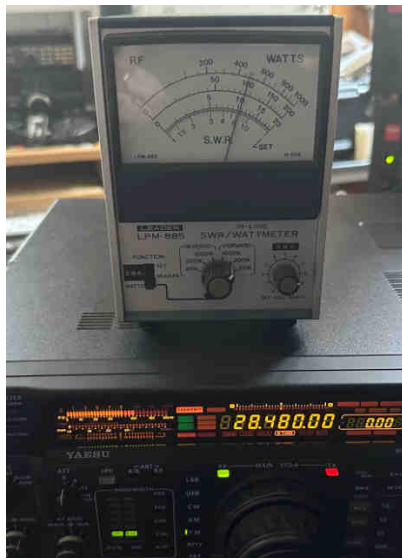
Die Ausgangsleistung beträgt auf alle Bänder in SBB und FM gut 100 Watt.

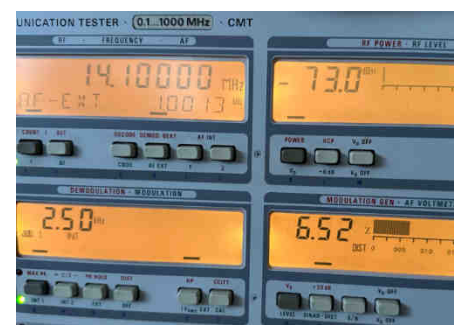
Gemessener Wert: 6.52%
